АШХАБАДСКОЕ
ЗЕМЛЕТРЯСЕНИЕ
1948 г.

(ИНЖЕНЕРНЫЙ АНАЛИЗ
ПОСЛЕДСТВИЙ ЗЕМЛЕТРЯСЕНИЯ)

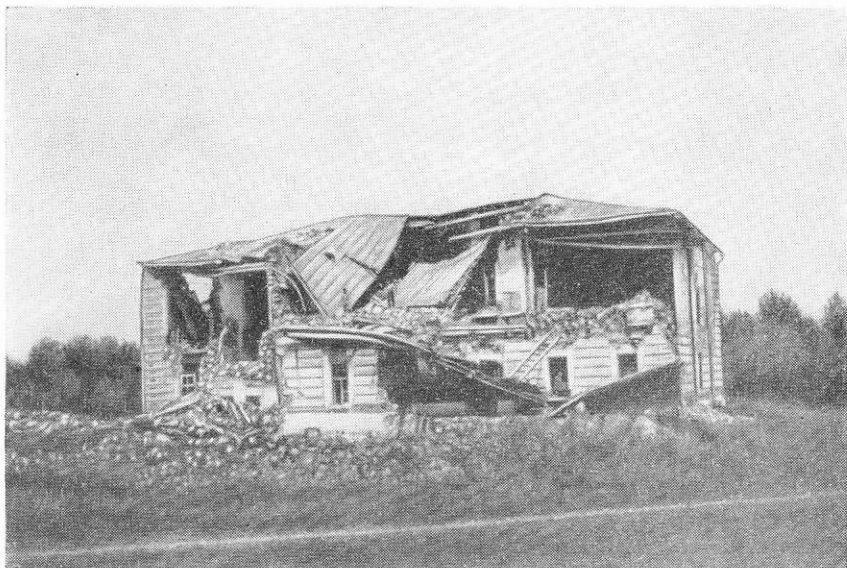
До землетрясения 1887 г. строительство в г. Верном и в прилегающих районах велось без учета сейсмической опасности. Жилые и общественные здания, за исключением немногих, были построены из обожженного или сырцового кирпича на известковом или глиняном растворе, а также из глино-самана. Пренебрежение угрозой землетрясений окончилось весьма печально — сейсмическая катастрофа 1887 г. почти полностью разрушила город. Даже капитальные здания не выдержали землетрясений (рис. 7).

Рис. 7. Кирпичное двухэтажное здание женской гимназии в г. Верном, разрушенное землетрясением 1887 года

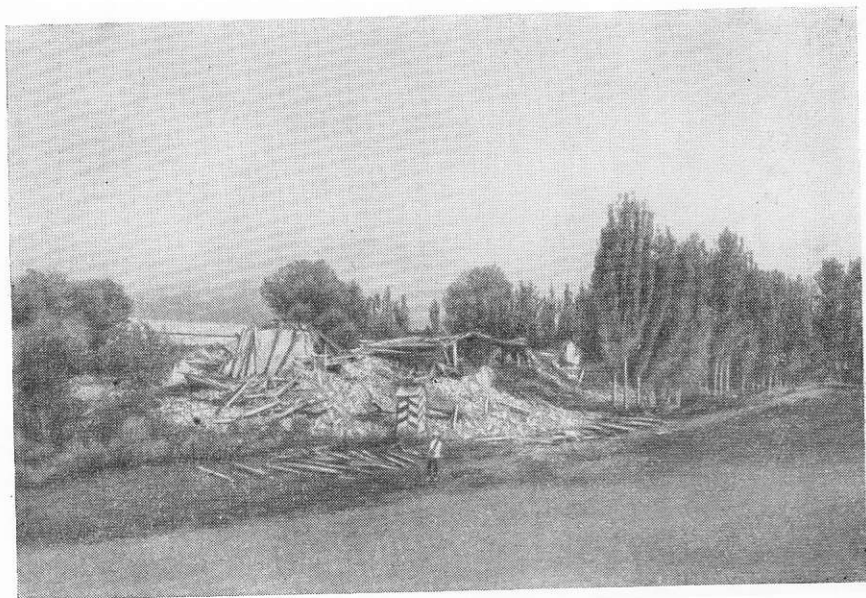
Рис. 8. Общий вид разрушений в г. Верном во время Кебинского землетрясения в 1911 году

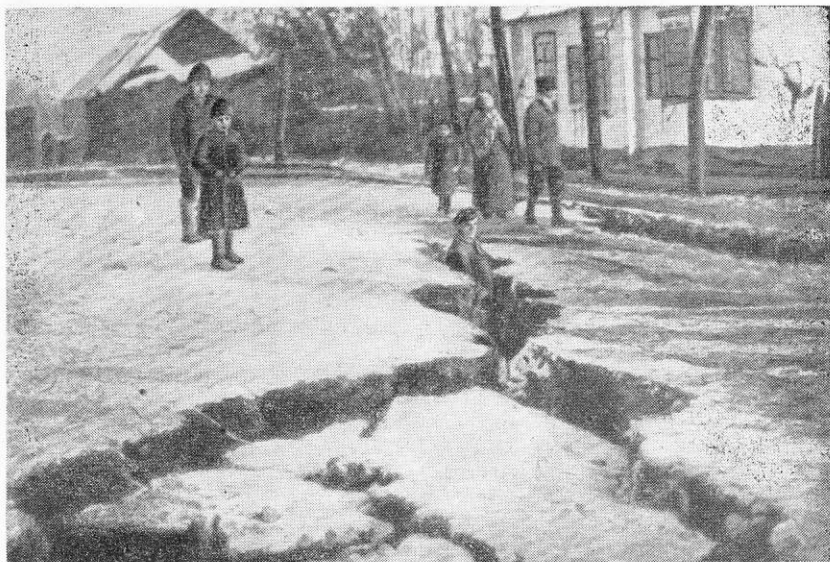
На побережье оз. Иссык-Куль и в районе сада Рафикова в г. Верном (рис. 9) возникли грандиозные трещины со смещением до 8 м и большие надвиги. Многие трещины растянулись на километры, не прерываясь.

Рис. 9. Трещины в грунте в г. Верном, вызванные Кебинским землетрясением 1911 г.

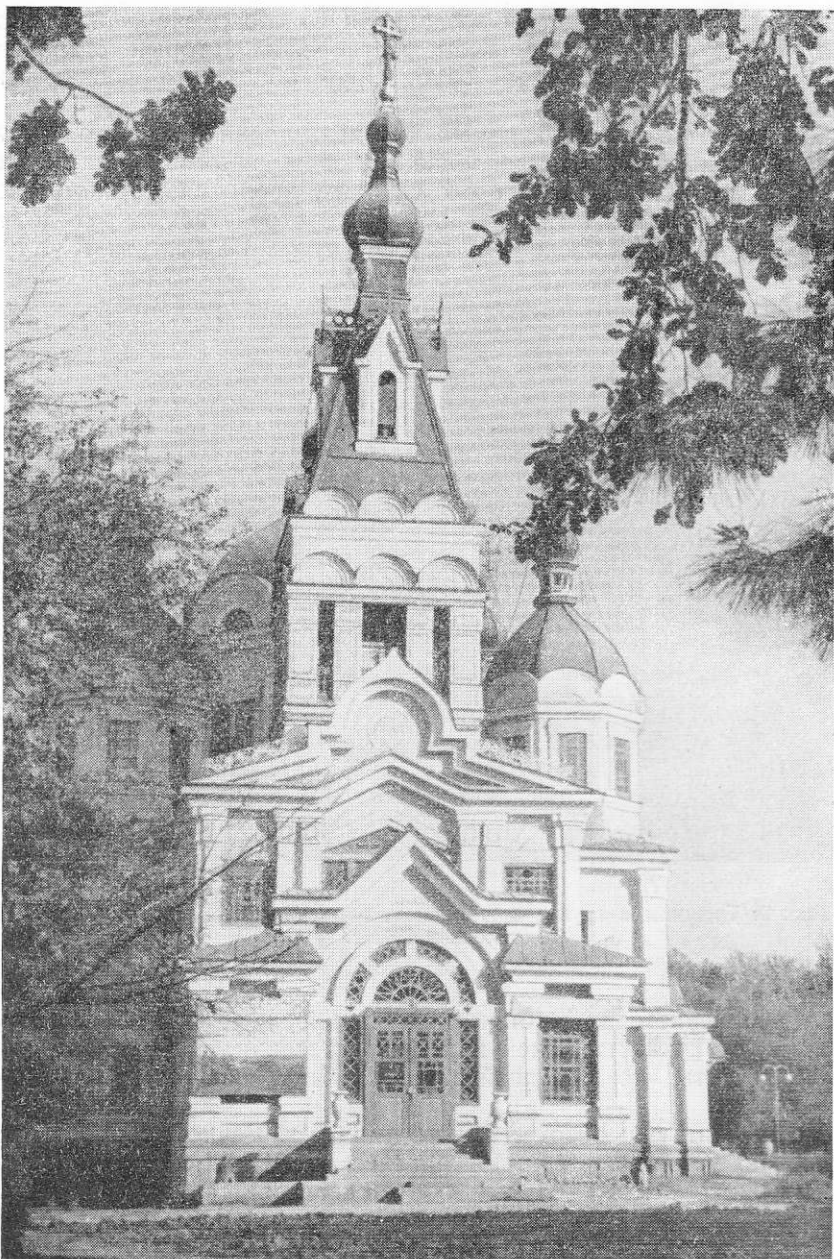
Деревянные постройки такого типа в г. Верном обнаружили высокую устойчивость и подверглись при Кебинском землетрясении лишь незначительным повреждениям. При этом уцелели не только 1- и 2-этажные дома, но даже 4-этажное здание бывшего кафедрального собора (ныне музея), построенного за несколько лет до землетрясения 1911 г. (рис. 10).

Рис. 10. Хорошо сохранившийся деревянный кафедральный собор (ныне музей) в г. Алма-Ате

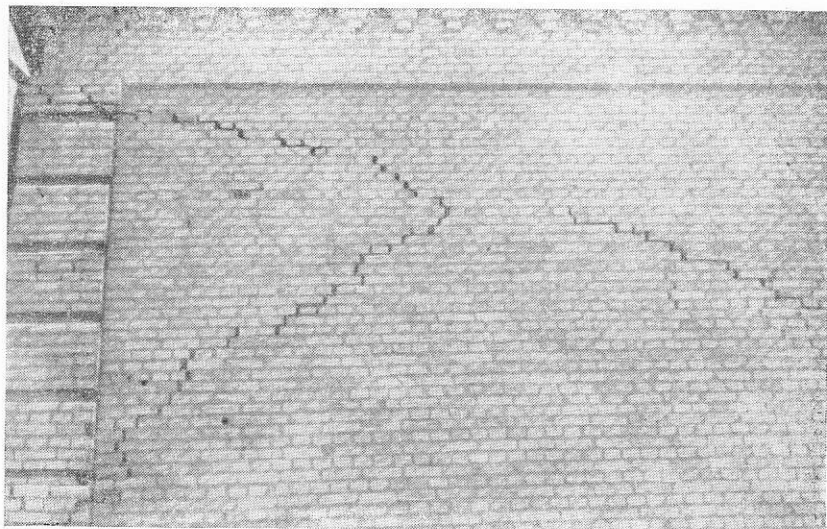
Рис. 22. Восточная торцовая стена с крестообразной трещиной

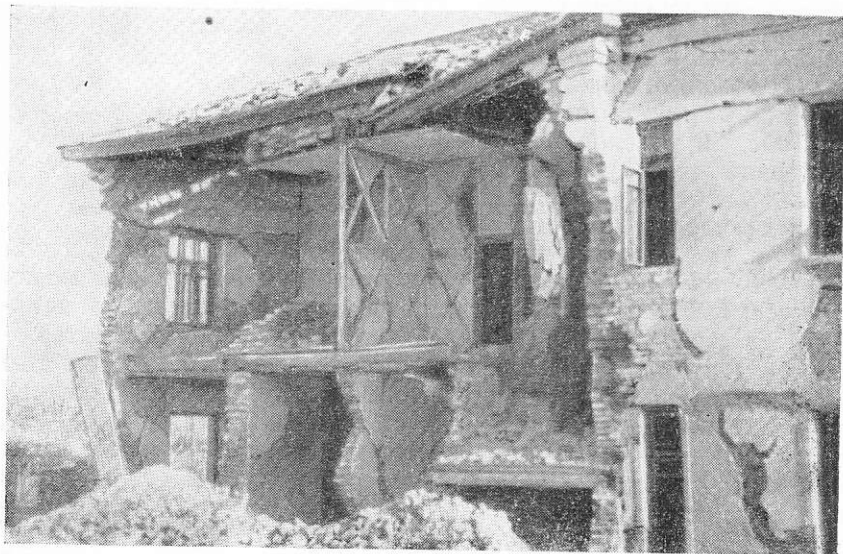
Рис. 32. Разрушение выступающей части стенки лестничной клетки и части фасадной стены

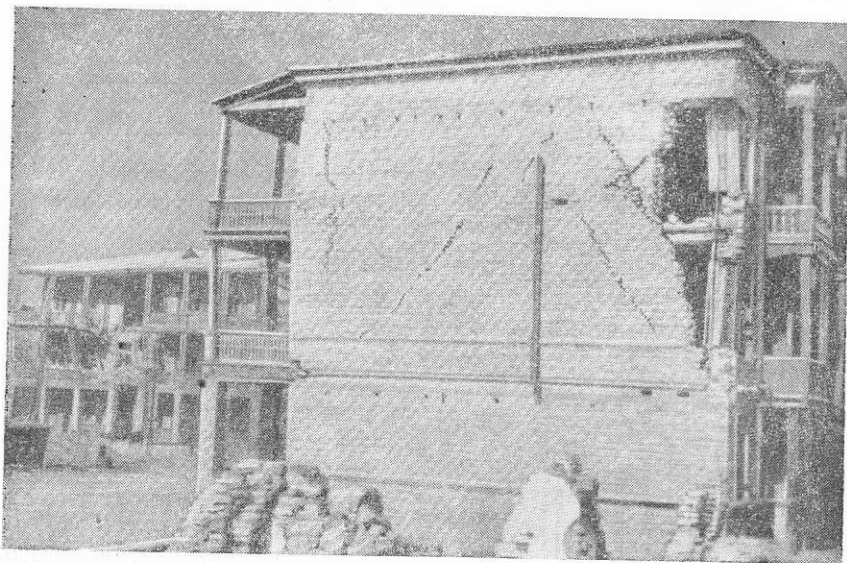
Рис. 49. Разрушение угловой части стены

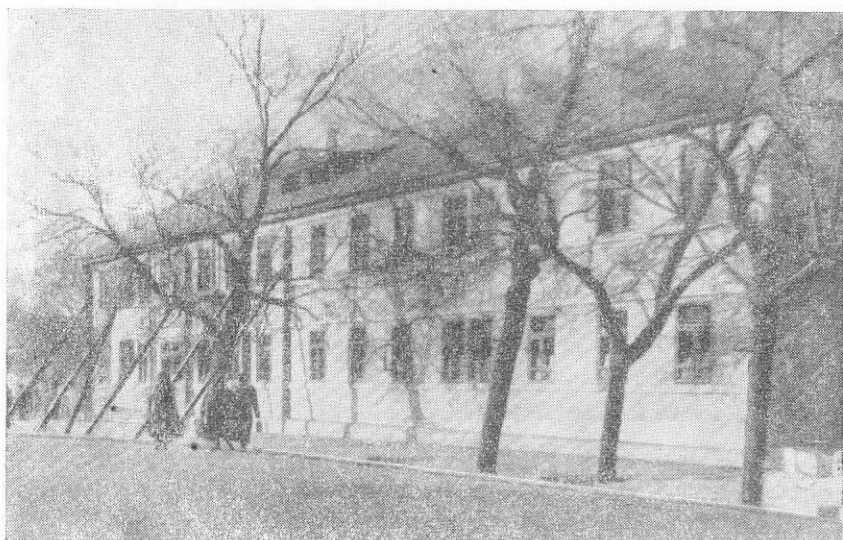
Повреждения стен 1-го этажа выразились в образовании трещин между элементами деревянного каркаса и заполнением из сырцового кирпича с выпадением отдельных кирпичей в верхних рядах. Каркас при землетрясении получил крен

Рис. 59. Устоявший дом с деревянным каркасом

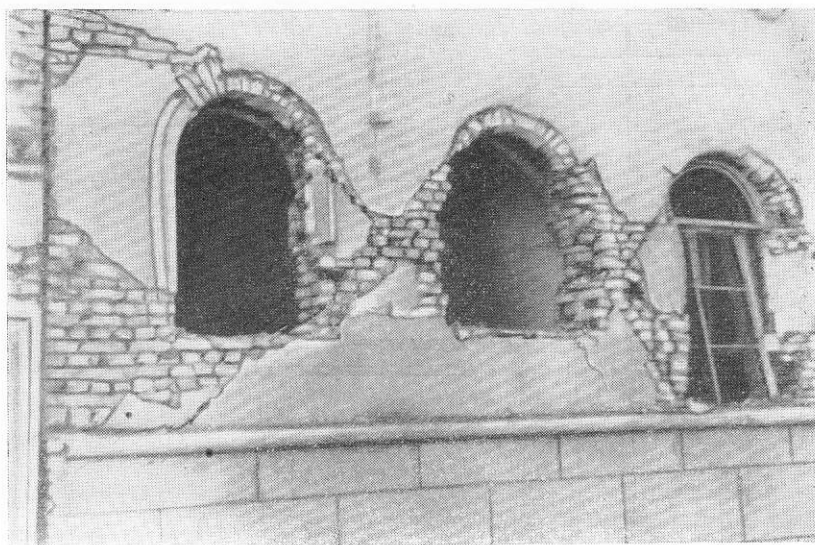
Рис. 65. Повреждения узких простенков, нагруженных большой сосредоточенной нагрузкой

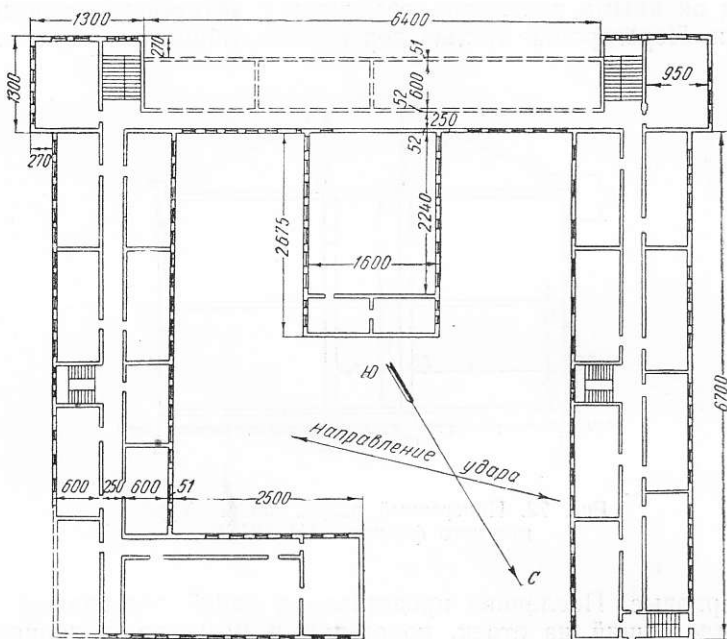
Рис. 71. Схема плана здания Туркменского филиала Академии наук СССР (пунктиром показаны разрушенные стены)

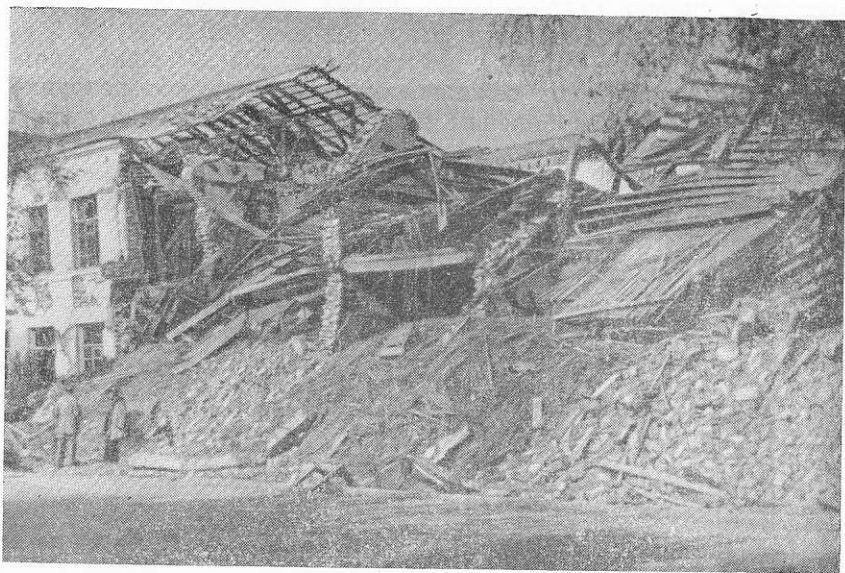
Средняя часть здания по главному фасаду, расположенному по улице Энгельса, разрушилась полностью (рис. 73). Стены, не связанные с перекрытием и по существу дела не усиленные, а ослабленные во многих местах разрезанными антисейсмическими поясами, обрушились, увлекая за собой перекрытия. Значительно повреждена наружная дворовая стена левого крыла в пределах лестничной клетки по причине сильного ослабления стены проемами разной высоты, наличия разрезанных антисейсмических поясов и плохой кладки на слабом растворе. Наружная продольная стена, выходящая на Комсомольскую ул., отошла от своей вертикальной плоскости на 10 см, а простенки сильно повреждены (рис. 74, 75).

Рис. 73. Разрушения центральной части здания

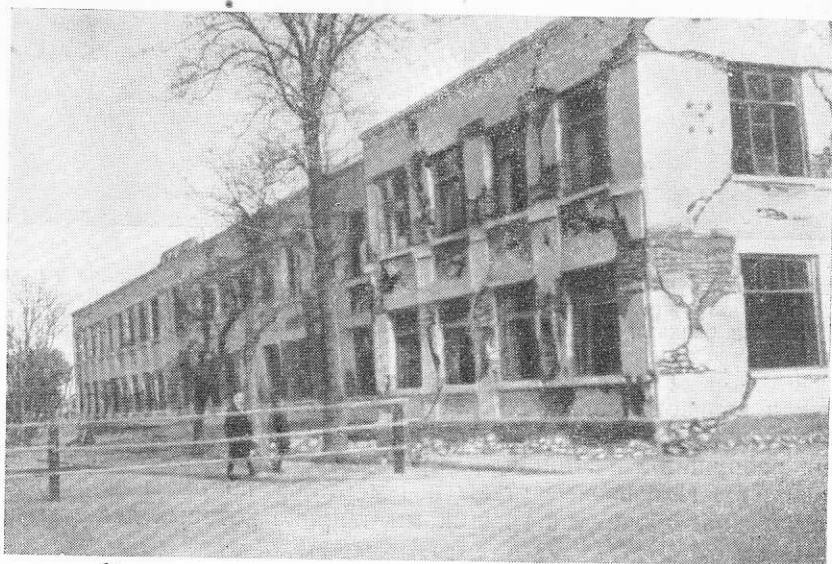
Рис. 74. Фасад здания со стороны Комсомольской ул.

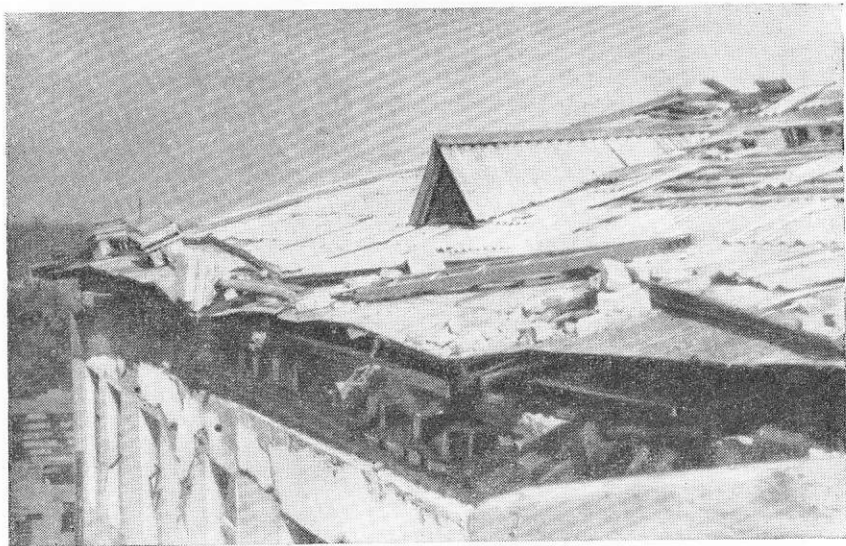
Парапет высотой 1,5 м обрушился по всему периметру здания, за исключением незначительных участков (рис. 82, 83). Стропильная система от толчка накренилась в восточную сторону, а некоторые стропильные ноги упали (рис. 84) вследствие недостаточного крепления узлов. Дымовые трубы обвалились. Свободно стоящие кирпичные брандмауэрные и щипцовые стены разрушились. Разрушение брандмауэрной стены между основным корпусом и залом было одной из основных причин разрушения перекрытия зала, а также перекрытия подвала. В основ-

Рис. 83. Обрушение карнизной части стены высотой 1,5 м

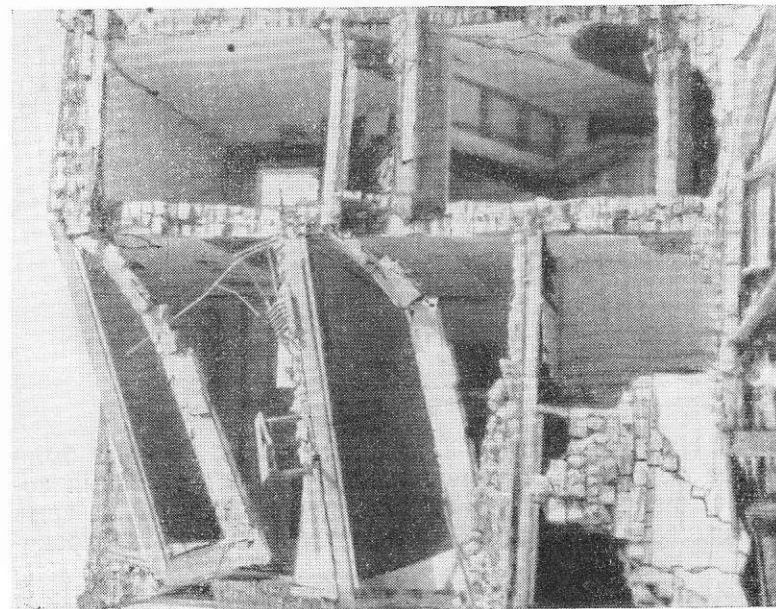
Рис. 88. Обрушение на всю высоту торцовой стены юго-западной выступающей части

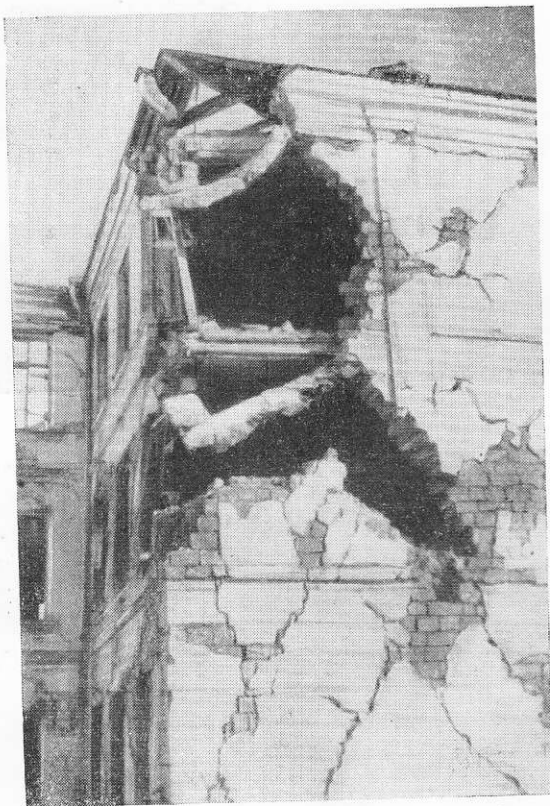
Рис. 90. Разрушение угла здания

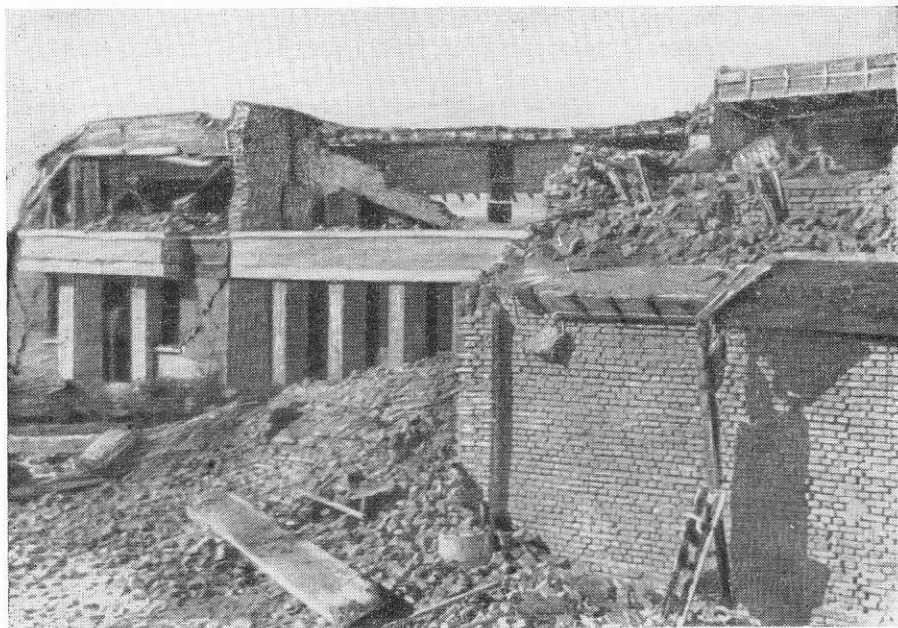
Рис. 104. Разрушения здания клуба

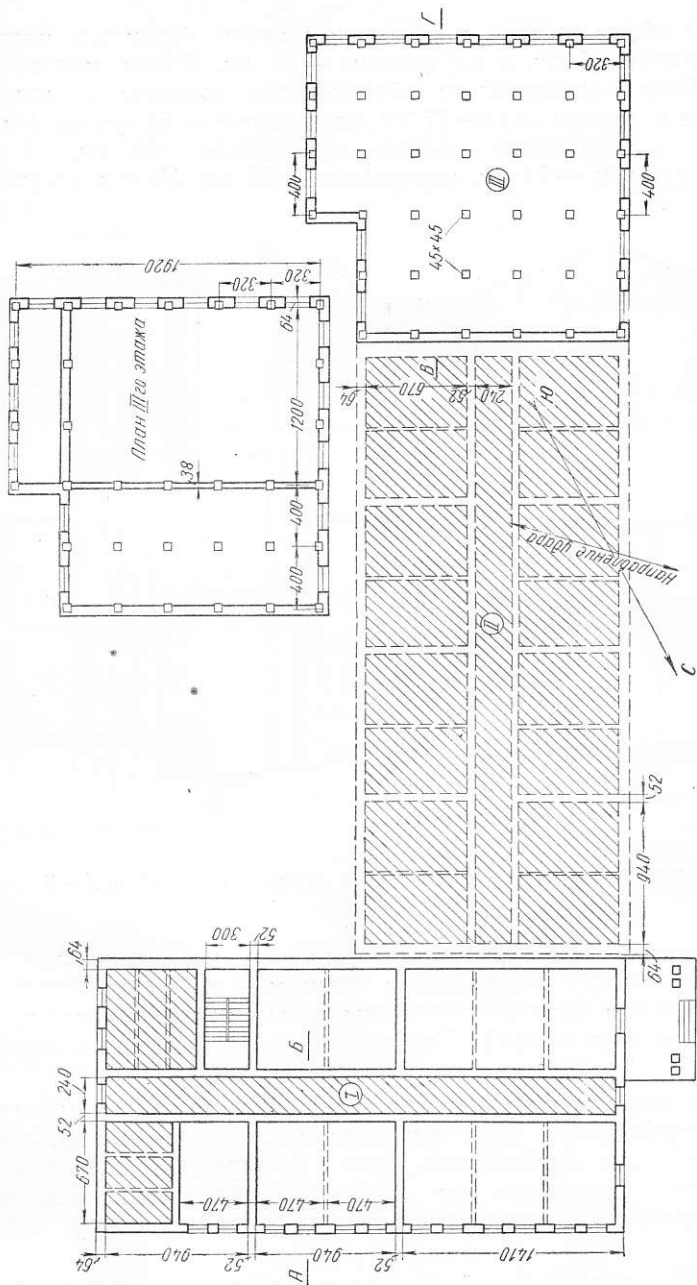
Рис. 107. Схема плана 2-го этажа Дома техники железнодорожников (пунктиром показаны разрушенные стены и железобетонные балки; железобетонные перекрытия заштрихованы)

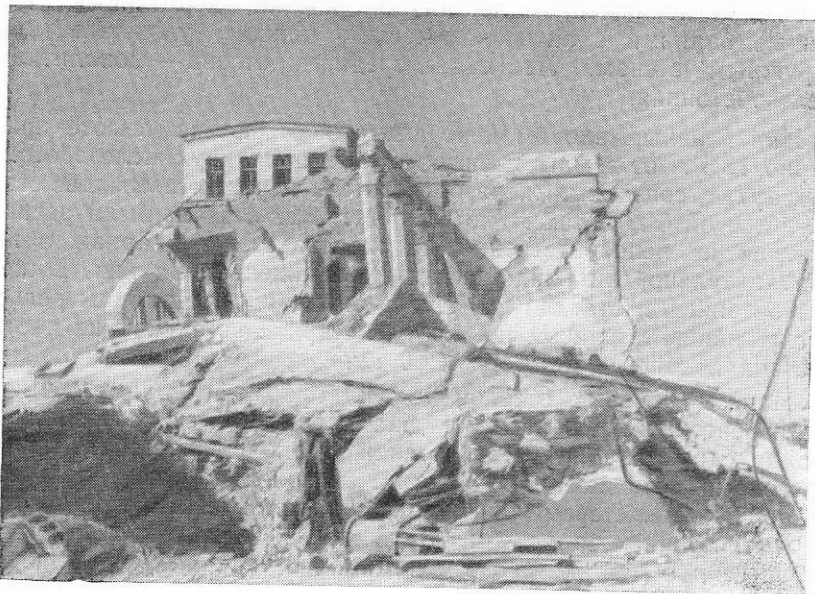
Рис. 114. Разрушенный вокзал с восточной стороны

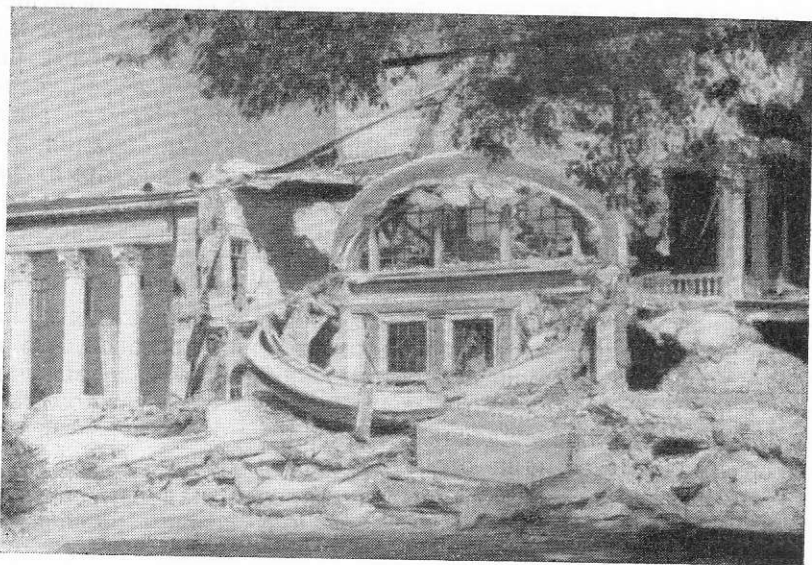
Рис. 115. Разрушения центральной части вокзала

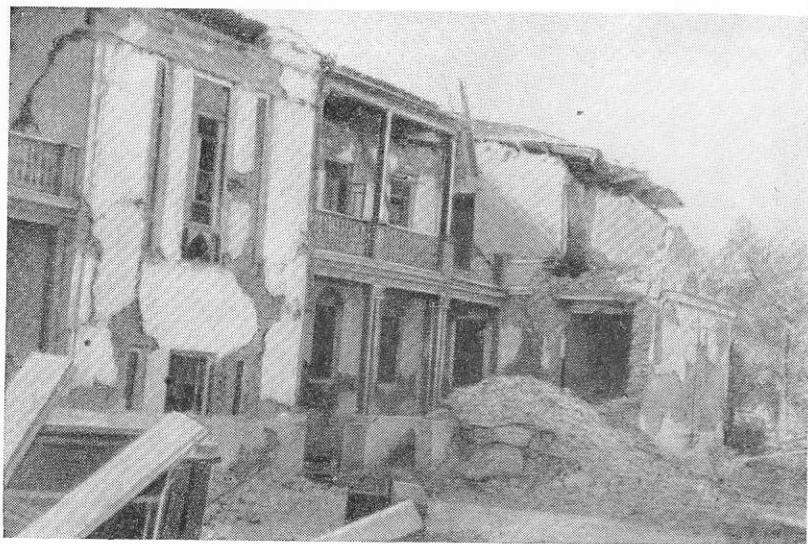
Рис. 120. Разрушение стен, выходящих во двор

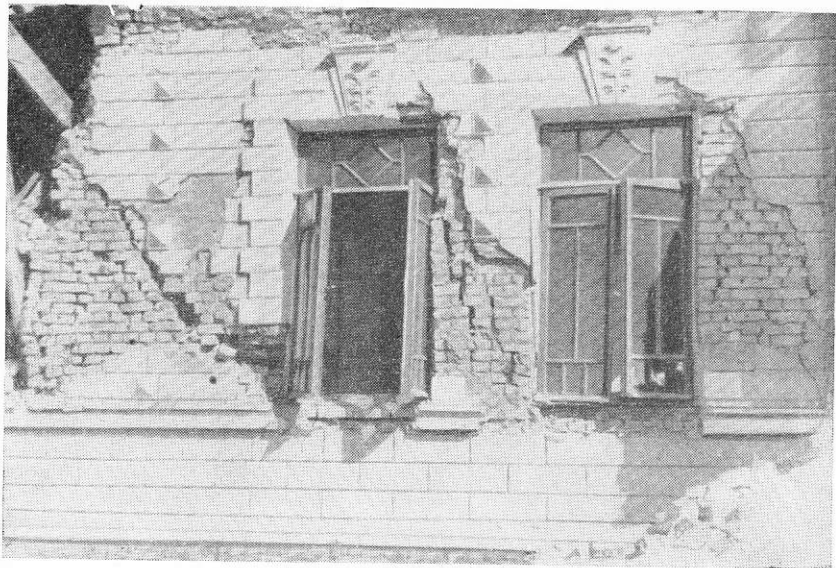
Рис. 121 Разрушение простенков

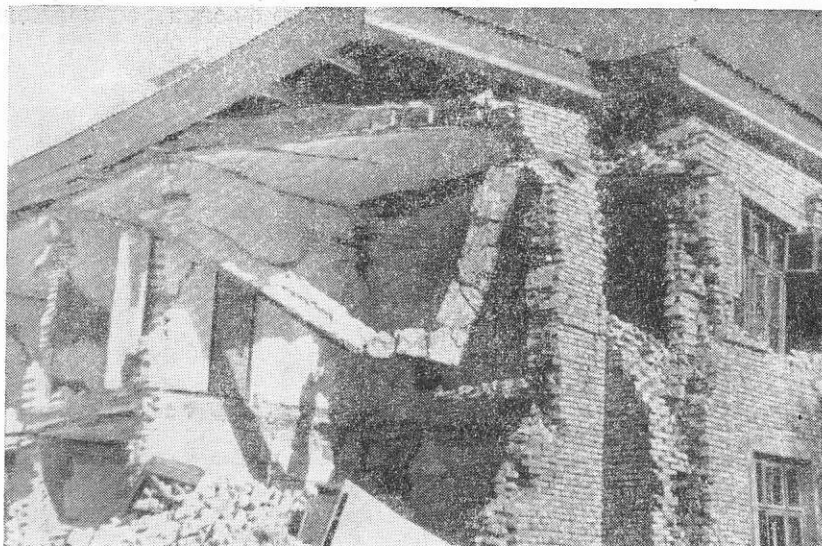
Рис. 123. Разрушение административного здания

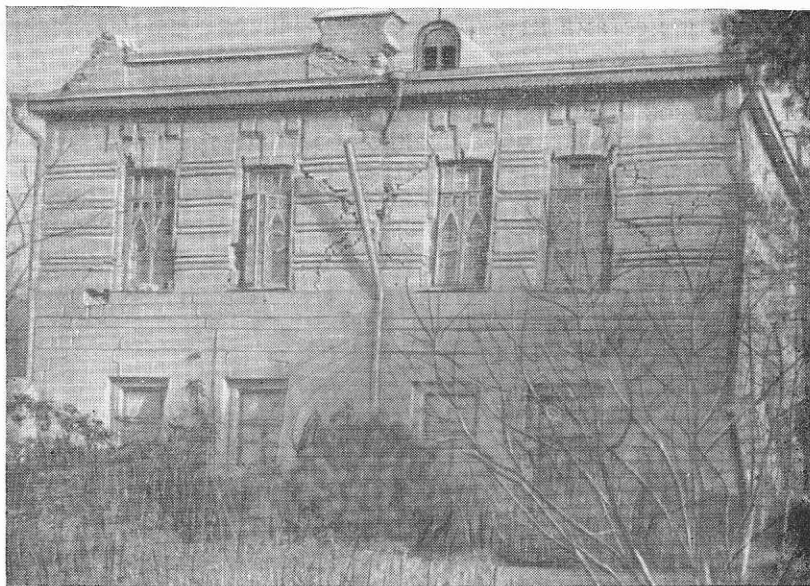
Рис. 125. Разрушение широких простенков в местах примыкания внутренних стен

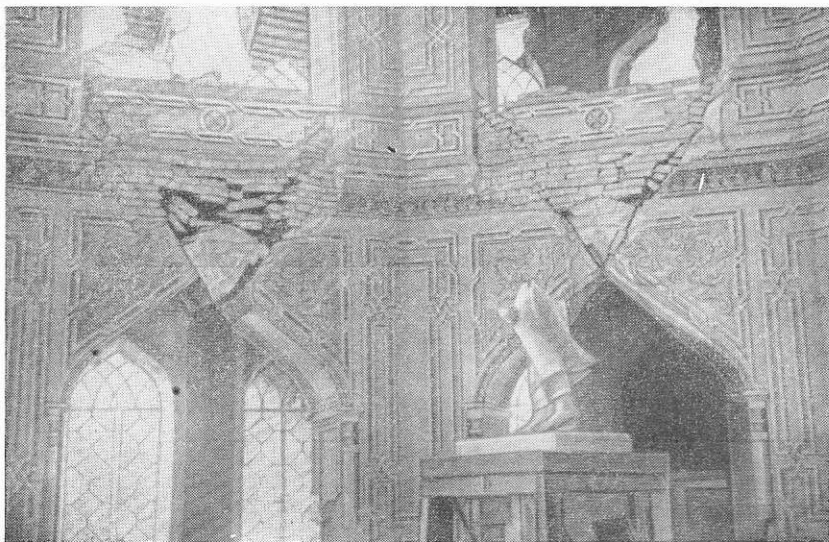
Рис. 130. Разрушение внутренних стрельчатых арок

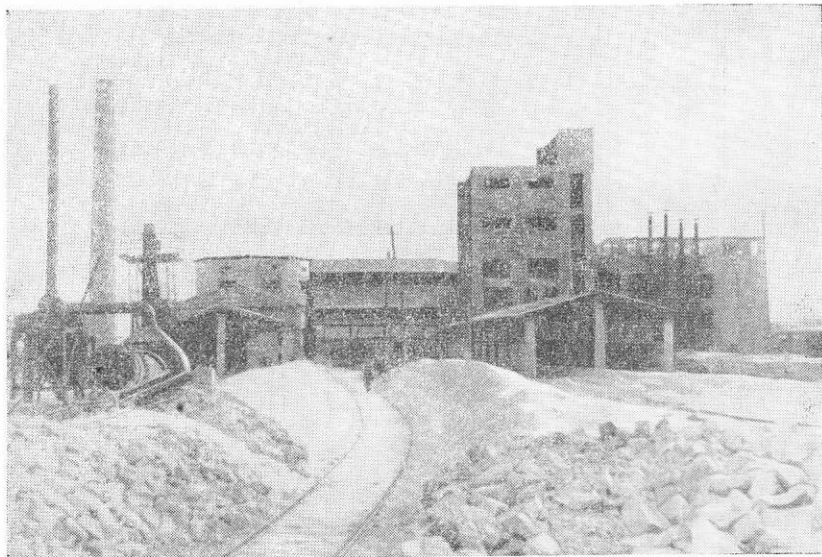
Рис. 132. Механический стекольный завод после землетрясения

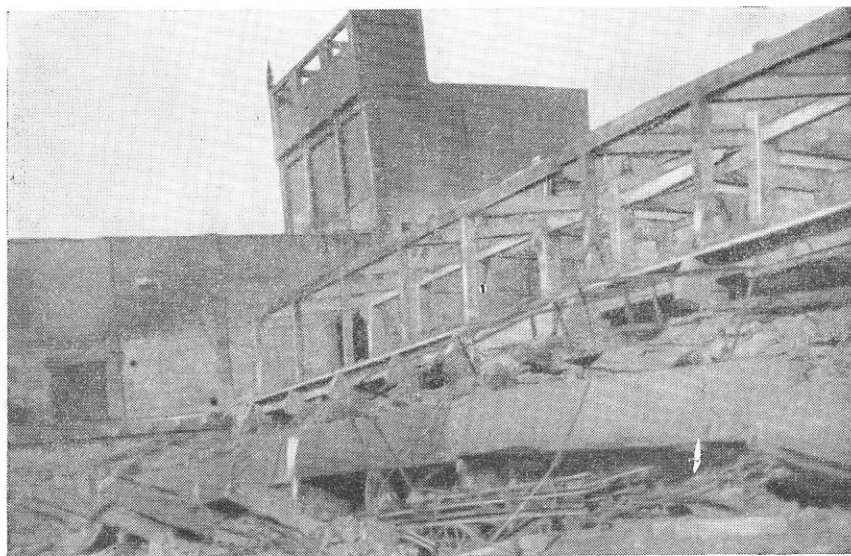
Рис. 133. Повреждение железобетонных рам

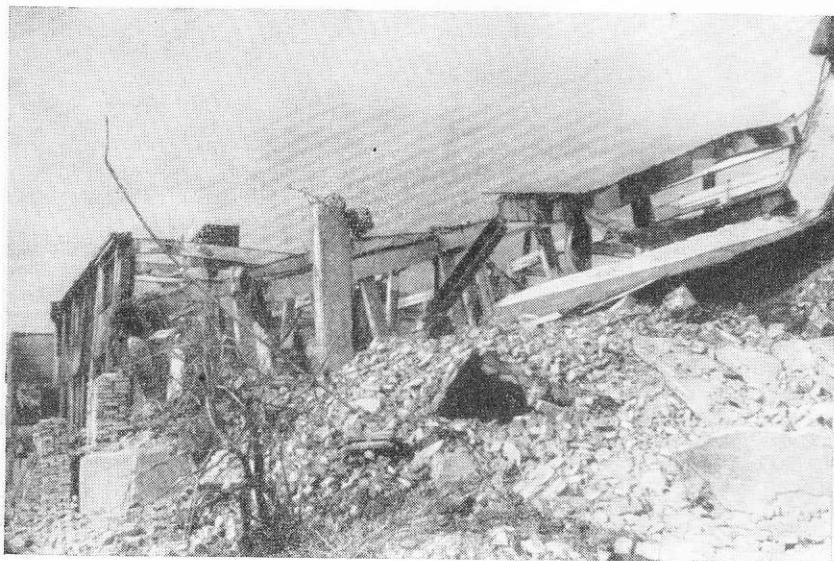
Рис. 134. Сборные железобетонные элементы в *V* корпусе сместились с места и упали

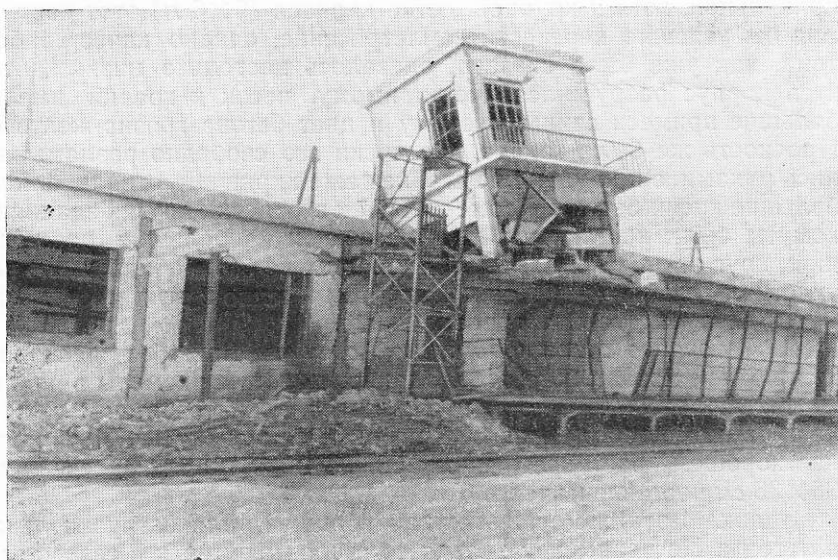
Рис. 135. Разрушенное здание ледозавода со стороны железнодорожного пути

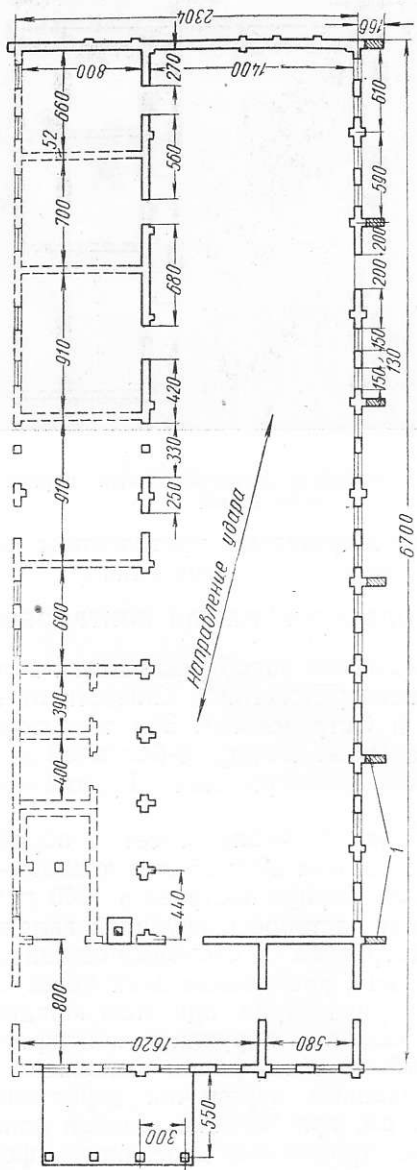
Рис. 160. План литейного цеха ремонтно-механического завода (пунктиром показаны разрушенные стены)
 / — контрфорсы

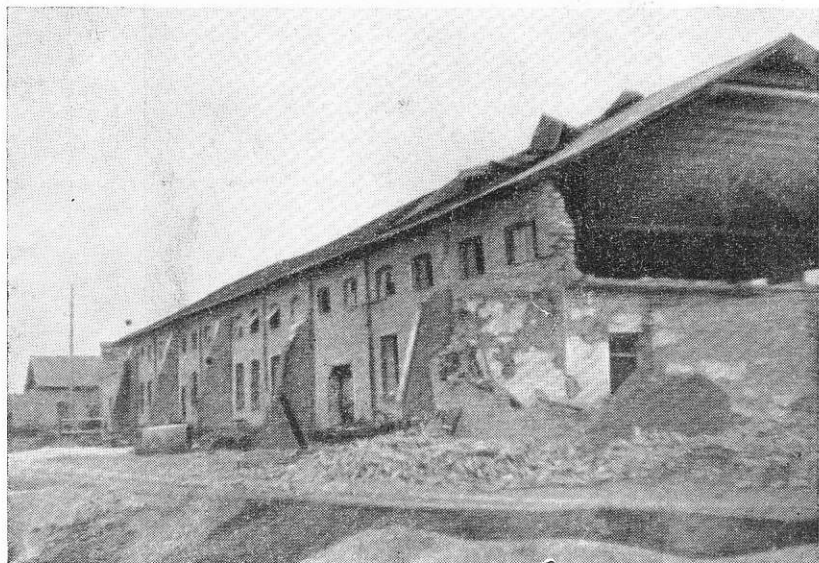
Рис. 163. Литейный цех после землетрясения

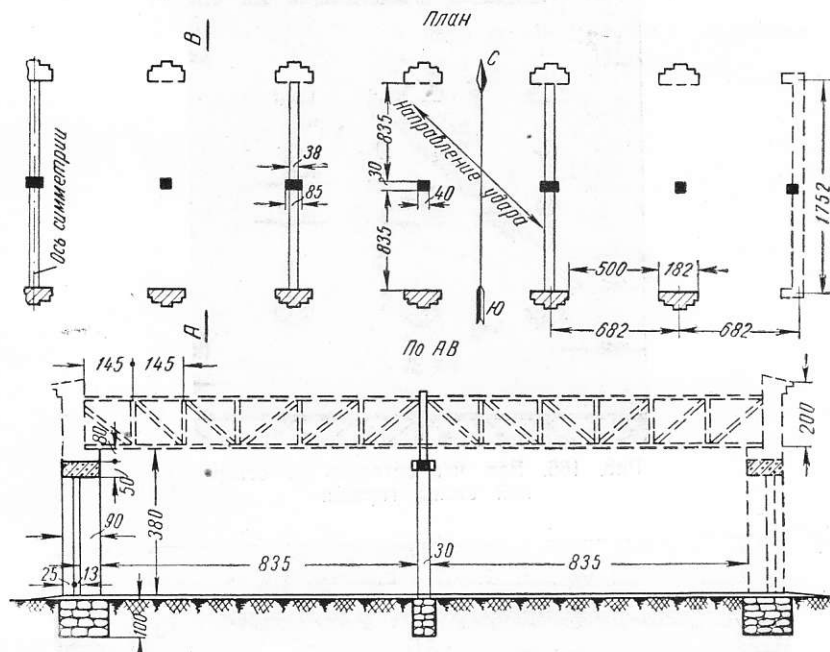
Рис. 165. Схема плана и разреза гаража (пунктиром показаны разрушенные столбы)

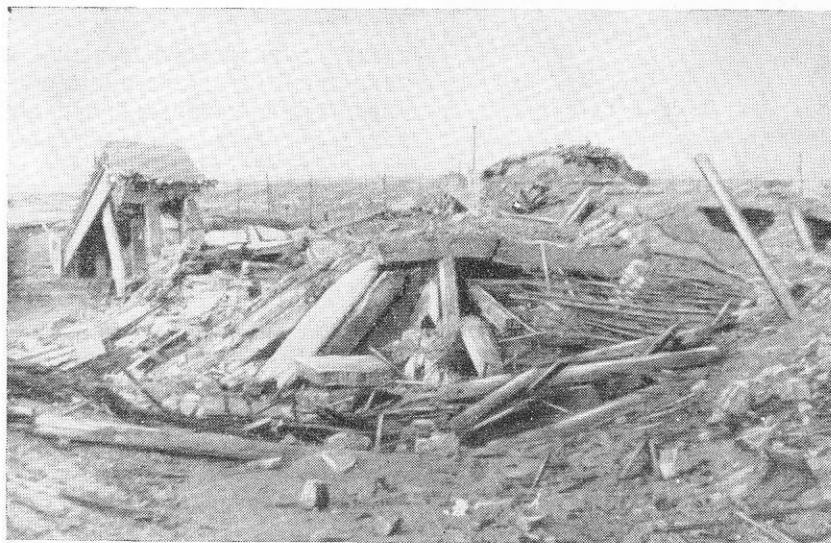
Рис. 173. Разрушения мясокомбината со стороны взгона

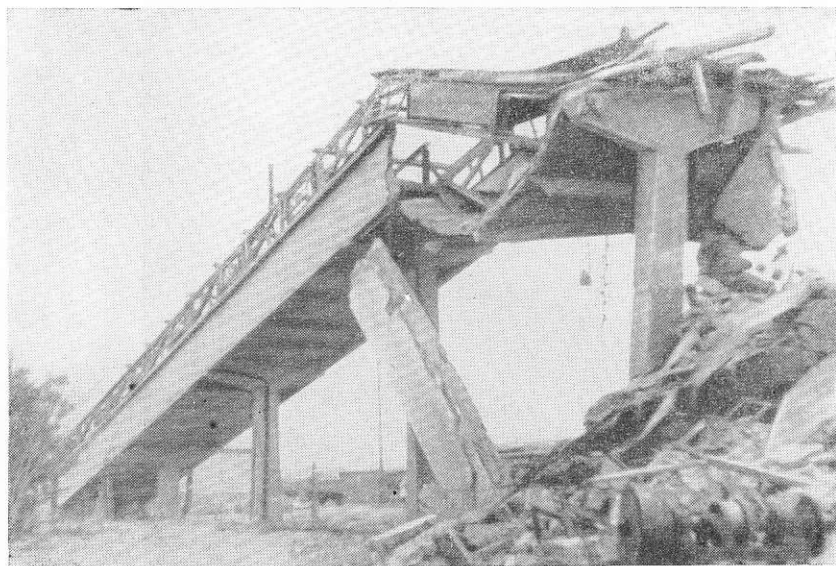
Рис. 175. Разрушение железобетонных стоек и перекрытия взгона

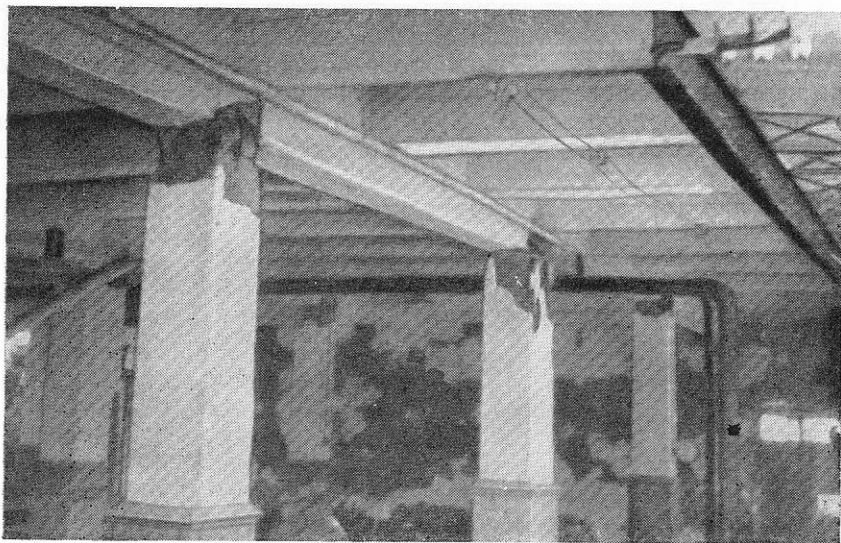
Рис. 180. Раздробление бетона в местах сопряжения колонн с ригелями

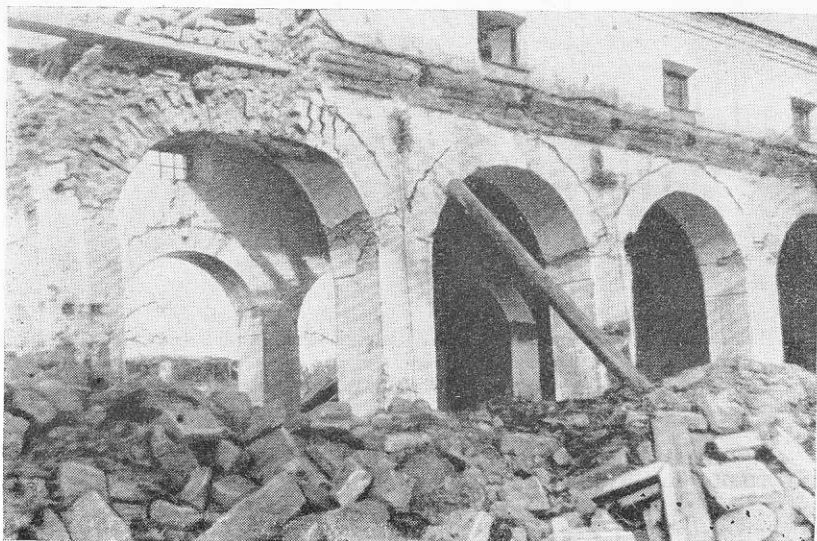
Рис. 181. Часть фасада табачной фабрики. Характер повреждения арок

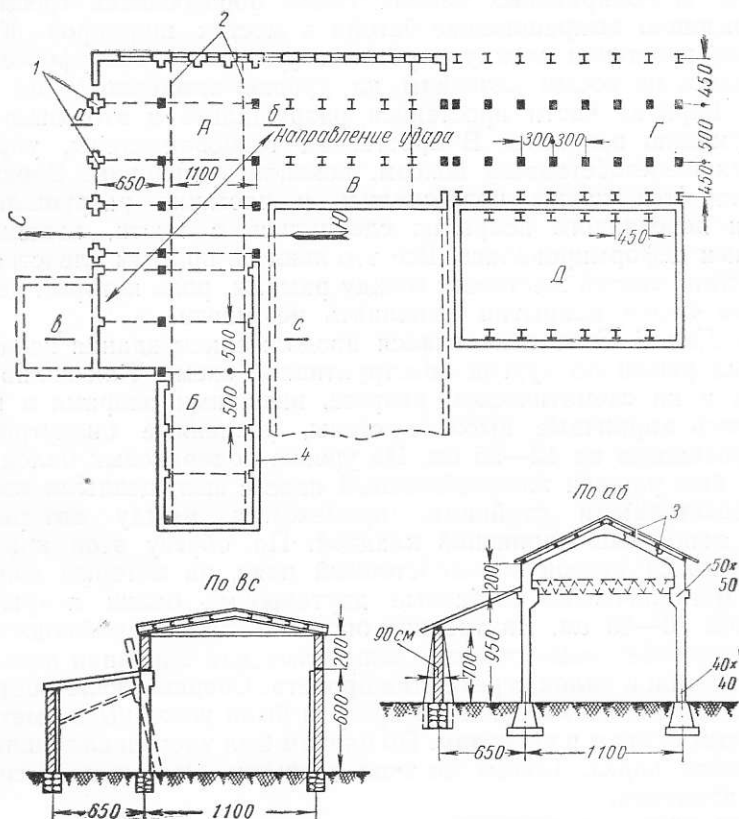
Рис. 182. Схемы плана и разрезов паровозного депо
1—кирпичные столбы с пилястрами; 2—подкрановые балки; 3—трещины в раме; 4—свободно стоящая стена с контрфорсами

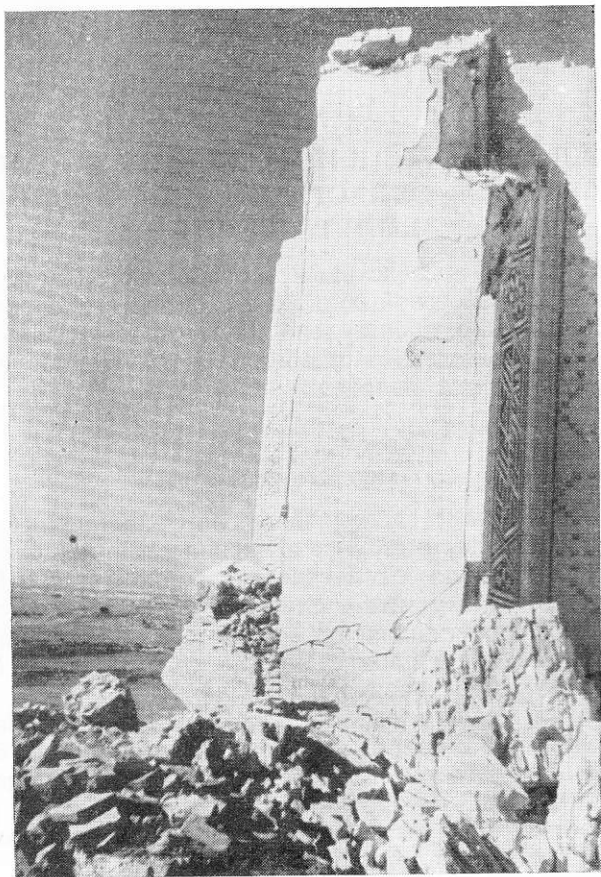
Рис. 183. Фрагмент разрушенной крепости Анау, построенной в XV веке

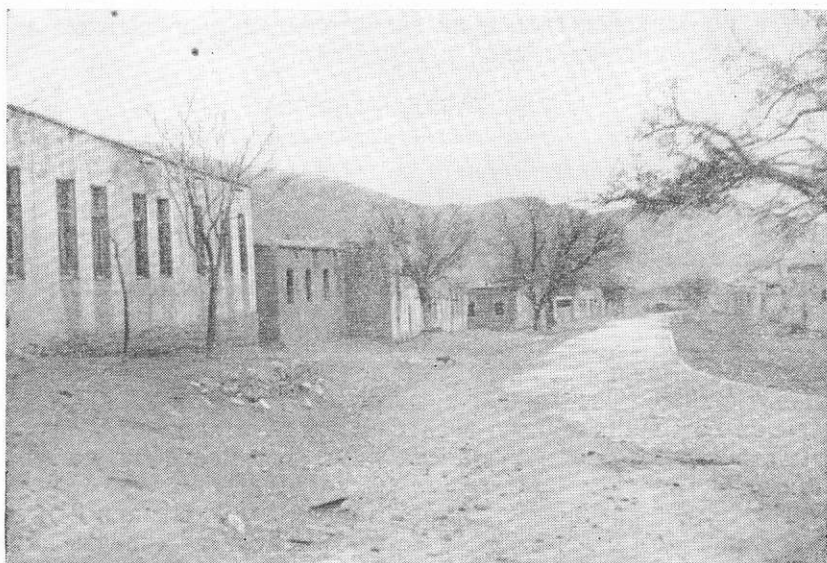
Рис. 196. Сохранившиеся жилые домики из сырцового кирпича в поселке Гаудан

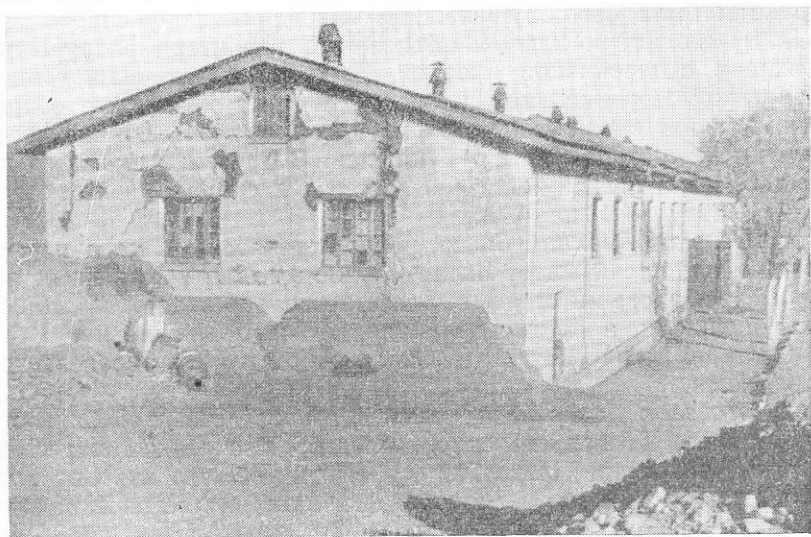
Рис. 200. Хорошо сохранившаяся конюшня из сырцового кирпича

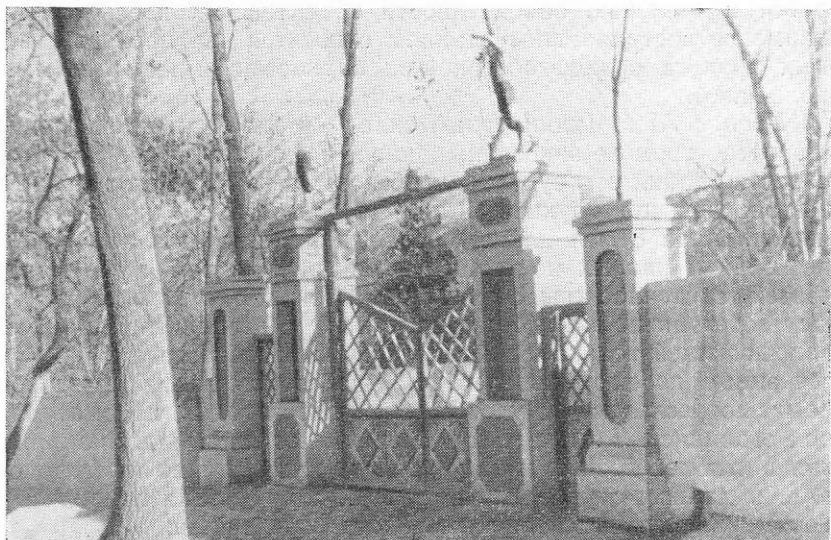
Рис. 201. Забор из сырцового кирпича в Фирюзе при 6-балльном землетрясении хорошо сохранился

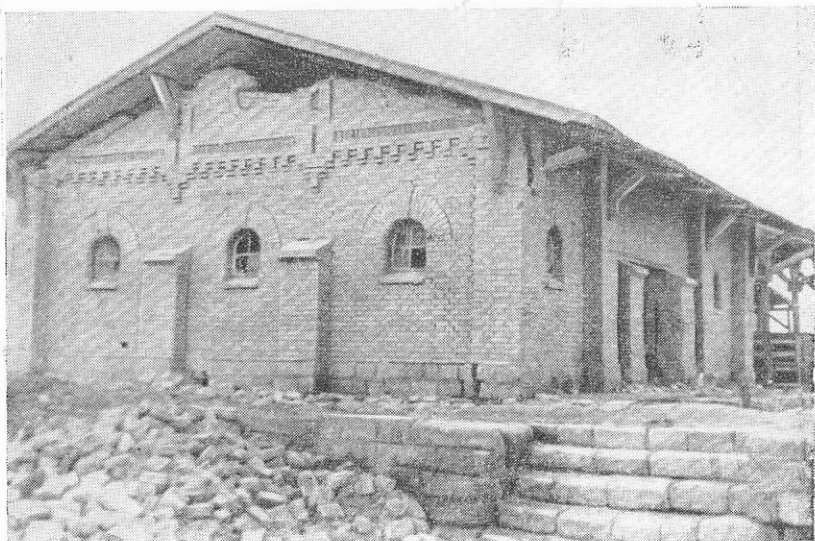
Рис. 210. Здание пакгауза после землетрясения

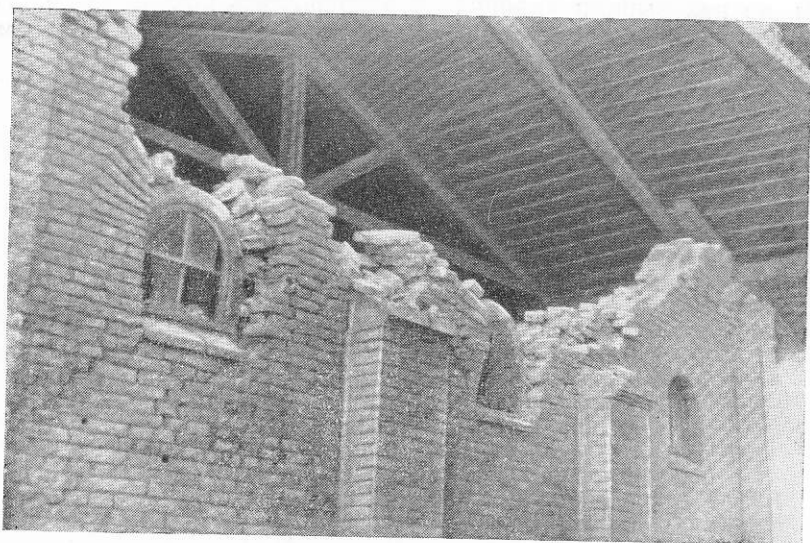
Рис. 211. Обрушение торцевой стены пакгауза

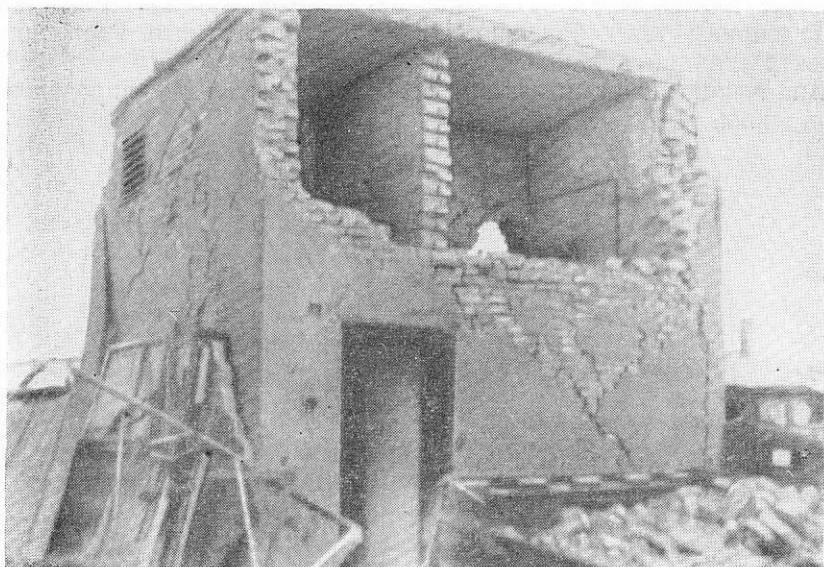
Рис. 219. Разрушения кирпичного трансформаторного киоска

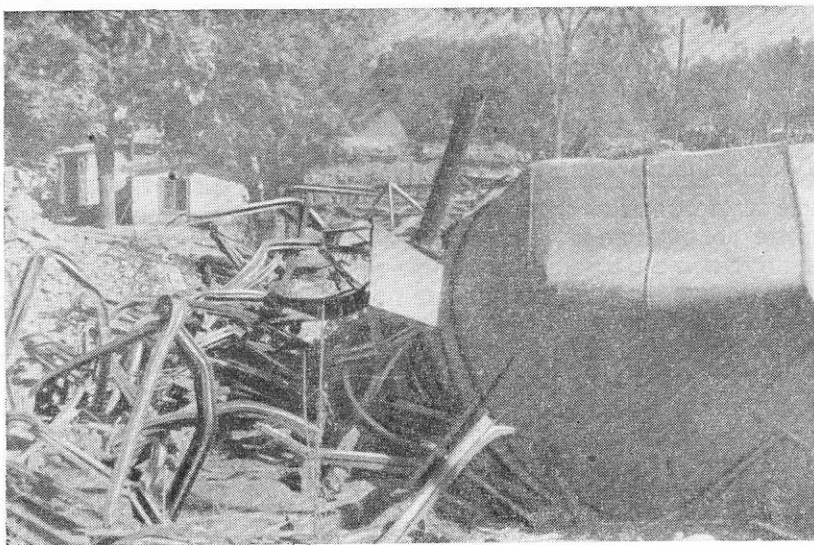
Рис. 225. Разрушение водонапорной башни системы Шухова
