АШХАБАДСКОЕ
ЗЕМЛЕТРЯСЕНИЕ
1948 г.

(ИНЖЕНЕРНЫЙ АНАЛИЗ
ПОСЛЕДСТВИЙ ЗЕМЛЕТРЯСЕНИЯ)

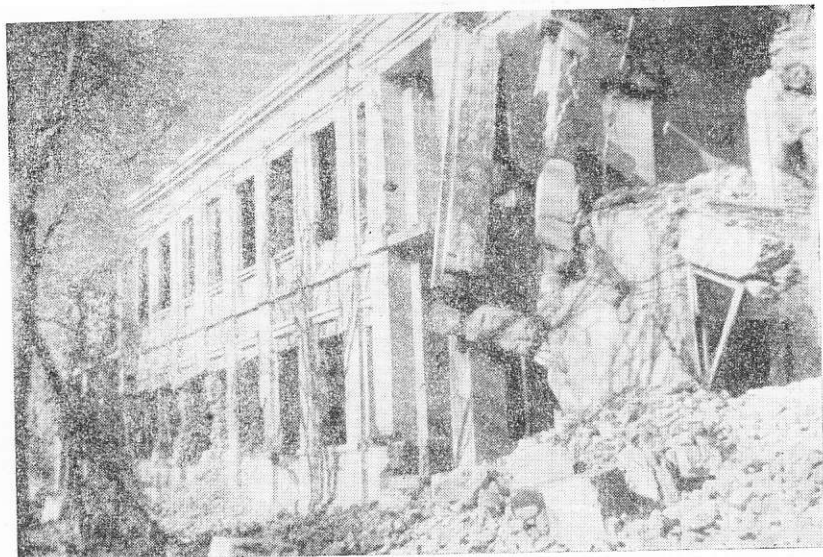
Рис. 230. Жилой дом горкомхоза на улице 1 Мая. Повреждений простенков в 1-м этаже больше, чем во 2-м

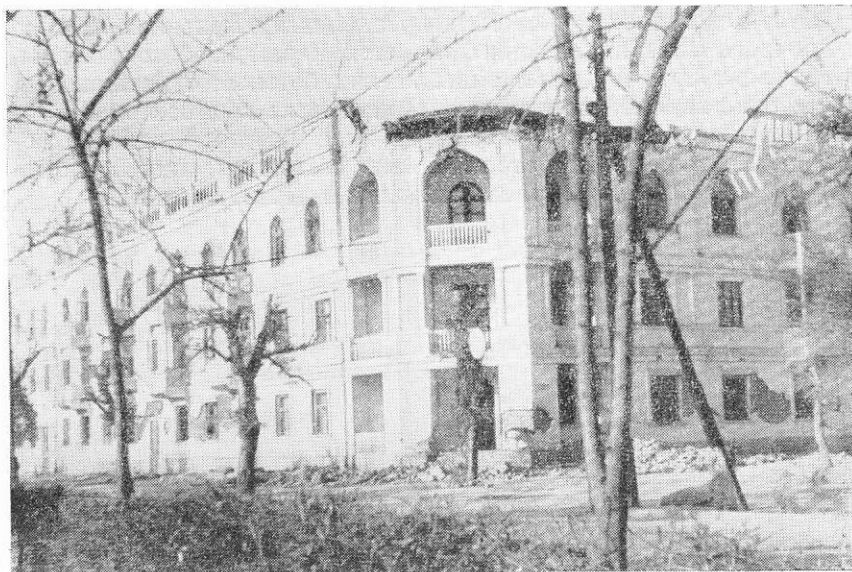
Рис. 238. Жилой дом № 12 по ул. Карла Маркса. Снаружи кажется слабо пострадавшим, но внутренние стены очень сильно повреждены

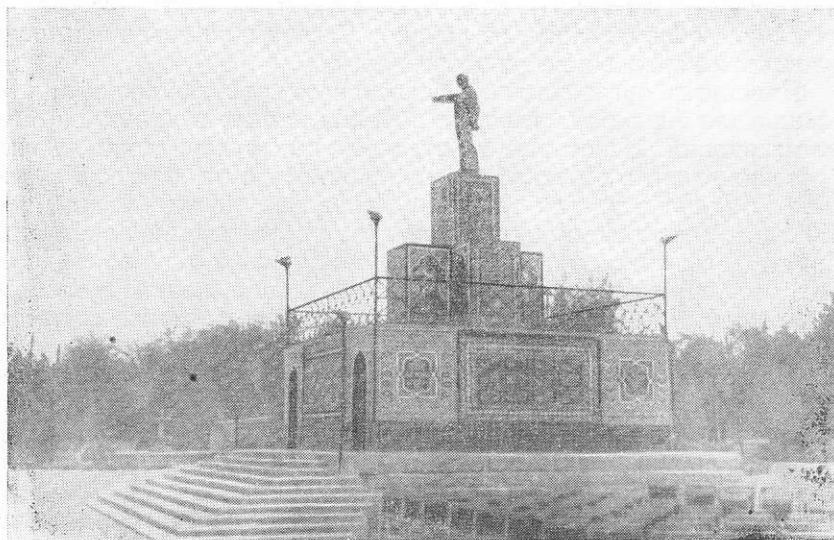
Рис. 259. Памятник Ленину в Ленинском сквере. Памятник хорошо противостоял катастрофическому землетрясению 1948 г.
