АШХАБАДСКОЕ
ЗЕМЛЕТРЯСЕНИЕ
1948 г.

(ИНЖЕНЕРНЫЙ АНАЛИЗ
ПОСЛЕДСТВИЙ ЗЕМЛЕТРЯСЕНИЯ)

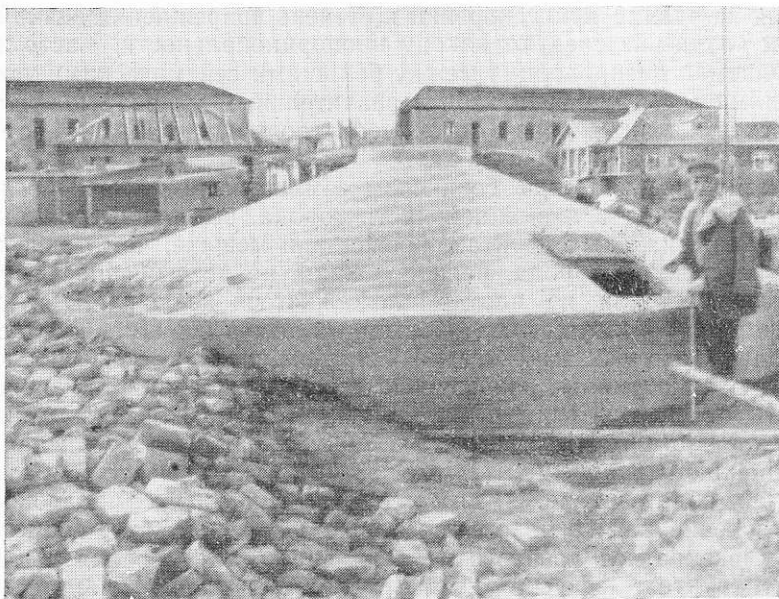
Фундаменты зданий (как показывают последствия землетрясений) являются конструкциями, менее других подверженными разрушению. При достаточно плотных грунтах фундаменты, как правило, остаются целыми даже в случае сильных землетрясений. Мало повреждаются также и различного рода подземные сооружения: резервуары (рис. 1), тоннели, колодцы и т. п. Хорошая сохранность подземных частей зданий находит свое объяснение в том, что такие, защемленные в грунте, конструкции передают возникающие в них инерционные силы

Рис. 1. Хорошо сохранившийся подземный железобетонный резервуар

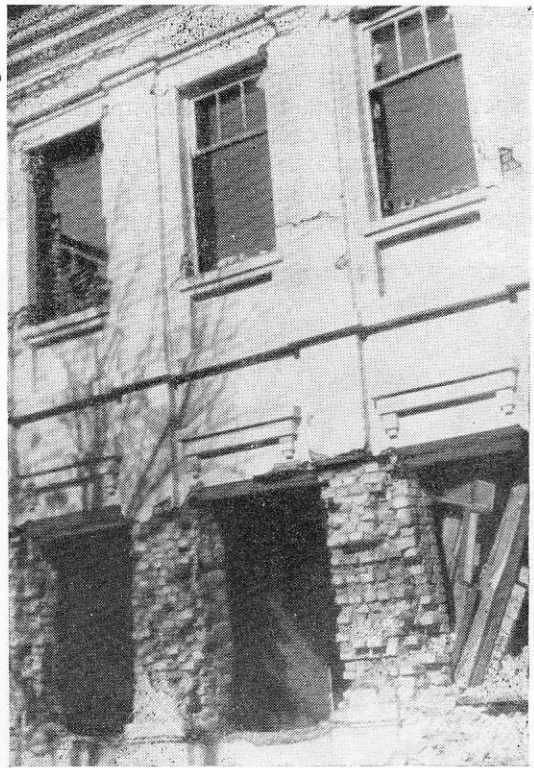
Узкие простенки в нижних этажах разрушаются от пере-напряжения при сжатии (рис. 3). Из простенков разной ширины наибольшим разрушениям от скалывающих усилий подверга-

Рис. 3. Простенки в первом этаже разрушились от действия сжимающих усилий

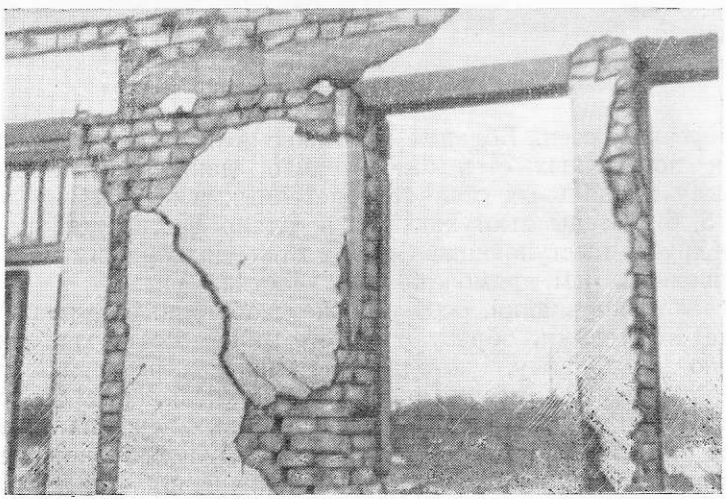
ются широкие (рис. 4). Это объясняется тем, что сейсмическая нагрузка на простенки в их плоскости передается пропорционально жесткости простенка, которая зависит от его ширины в третьей степени, тогда как прочность пропорциональна его ширине в первой степени.

Рис. 4. Широкие простенки разрушились от действия скалывающих усилий больше, чем узкие

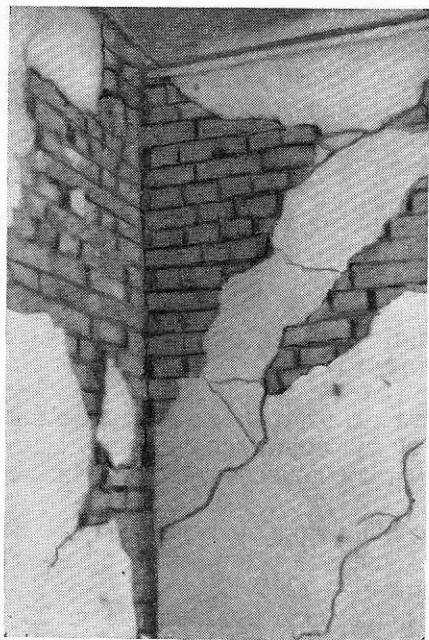
и поперечных стен. Большое различие в жесткостях продольных и поперечных стен относительно данной оси приводит к отрыву продольных стен от поперечных и выпадению углов (рис. 5, 6). Стены выступающих в плане лестничных клеток, как и другие выступающие участки стен, подвержены бóльшим разрушениям, чем прямолинейные участки.

Рис. 5. Отрыв продольных стен от поперечных

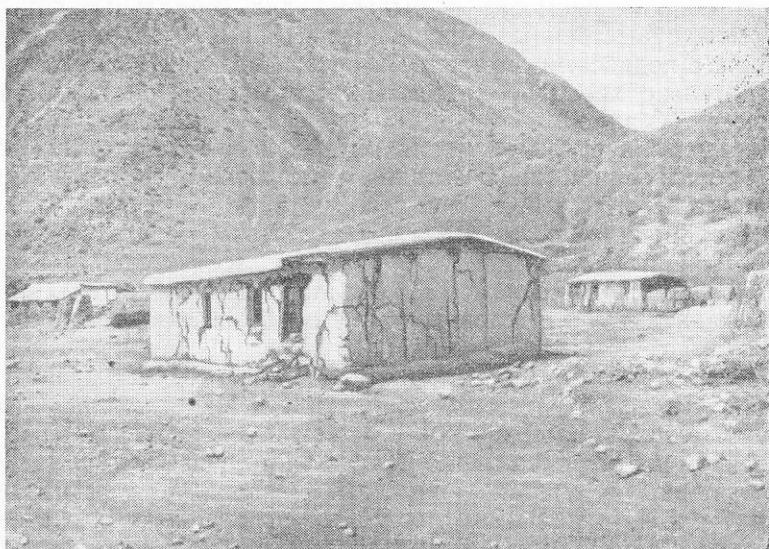
Рис. 11. Жилой дом из сырцового кирпича среднеазиатского типа, частично разрушенный во время Кемино-Чуйского землетрясения

В долинах рек Б. Кемина и Чу преобладающим типом постройки были одноэтажные здания со стенами из сырцового кирпича и глино-камышовой земляной крышей (рис. 11). Реже

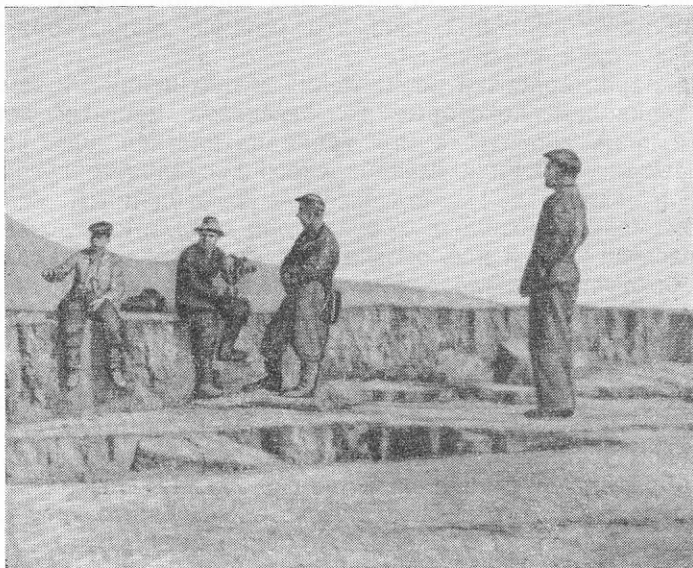
Рис. 12. Нарушения земной поверхности в районе эпицентра Курру-Гаудане

В районе эпицентра имели место тектонические разломы земной коры и нарушения ее в виде сбросов, надвигов и образованием грязевых вулканчиков (рис. 12, 13).

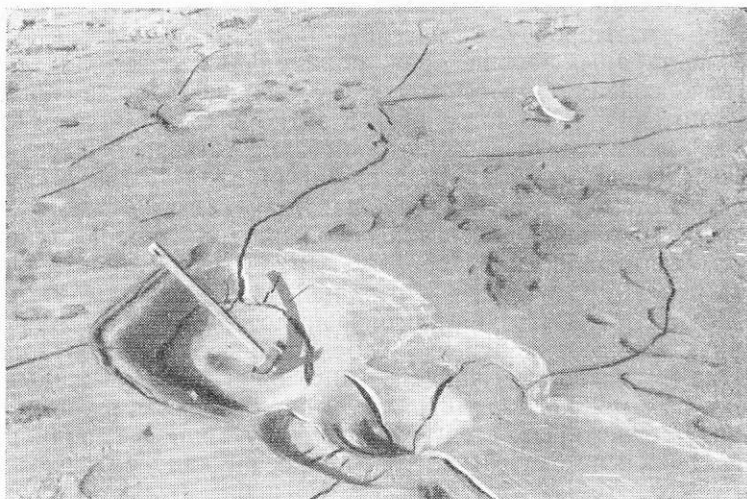
Рис. 13. Грязевые вулканички, образовавшиеся в районе эпицентра

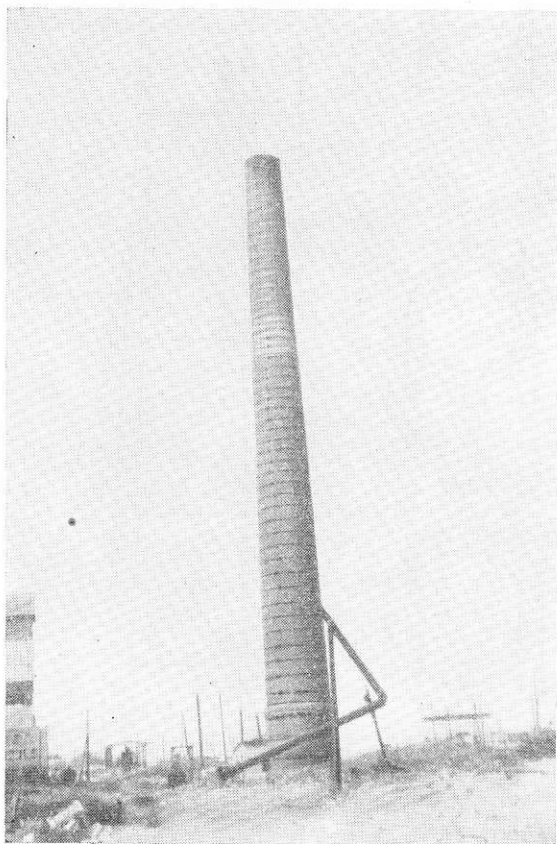
Рис. 14. Кирпичная дымовая труба механического стекольного завода. Верхняя часть около 15 м обрушилась

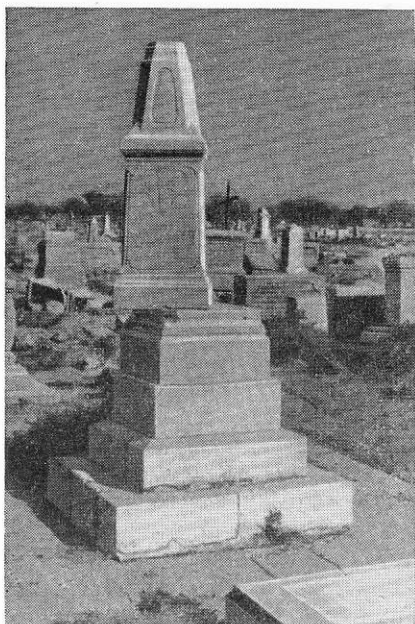
Рис. 16. Надгробный памятник, повернувшийся на постаменте во время землетрясения

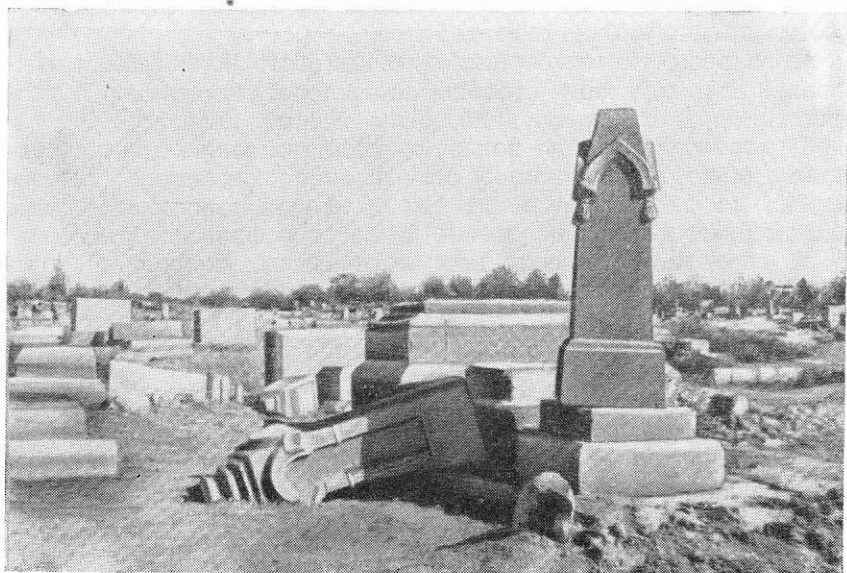
Рис. 17. Надгробные памятники, сдвинутые и повернутые на постаменте или опрокинутые

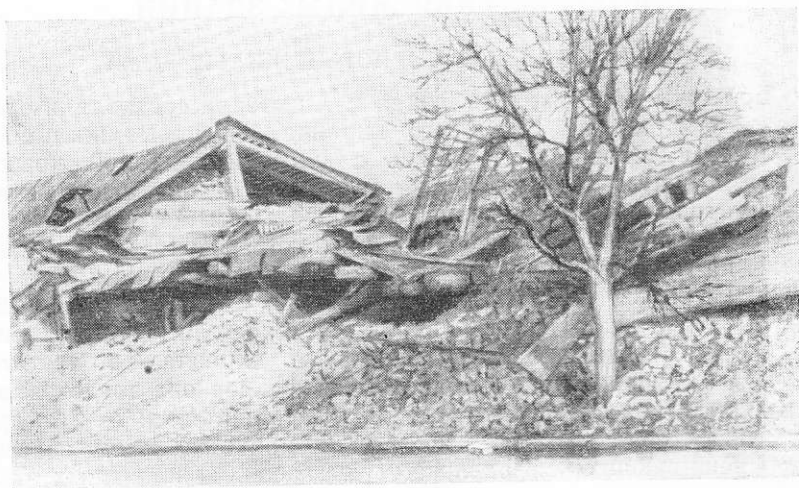
Груды развалин с торчащими кое-где печами и остатками стен — вот все, что осталось от сырцовых жилых домов в зоне 9-балльного землетрясения (рис. 18). Изучение поведения зданий из сырцового кирпича во время землетрясений неизменно приводит к одному выводу: в районах с интенсивностью землетрясений в 9 баллов нельзя допускать строительство жилых домов с несущими стенами из сырцового кирпича без применения эффективных антисейсмических мероприятий.

Рис. 18. Дом во дворе главного почтамта из сырцового кирпича полностью разрушился

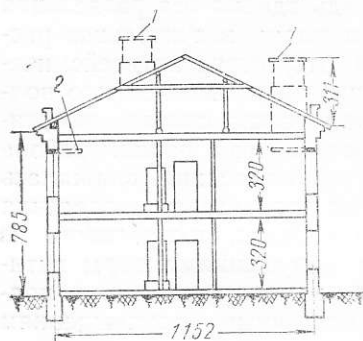
Рис. 21. Разрез двухэтажного жилого дома № 15 по ул. Шевченко

1—разрушенная дымовая труба;
2—железобетонный антисейсмический пояс

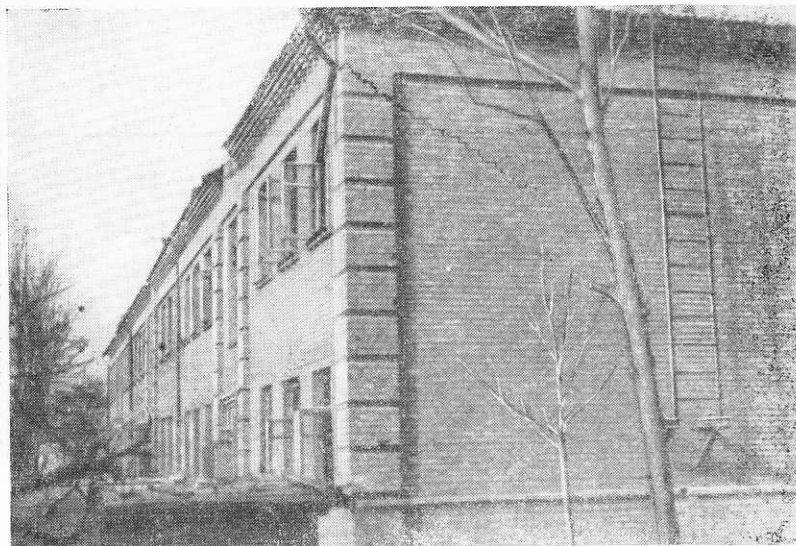
которые прошли дымоходы, пересечены диагональными трещинами; трещин же вдоль дымоходов не обнаружено. Все печи без кожухов и развалились. Оголовки труб попадали. Штукатурка на потолках сохранилась удовлетворительно, на стенах же во многих местах отслоилась. Заполнение фахверковых перегородок местами выпало. В общем, здание противостояло землетрясению гораздо успешней, чем можно было ожидать, учитывая такие существенные недостатки, как отсутствие антисейсмического пояса в 1-м этаже, замена его на поперечных стенах короткими «хвостами» и пренебрежение такой важной мерой, как анкеровка балок перекрытия в стенах (рис. 23).

Рис. 23. Дворовый фасад двухэтажного кирпичного жилого дома. Конструкции стен и карниза решены без выступающих элементов

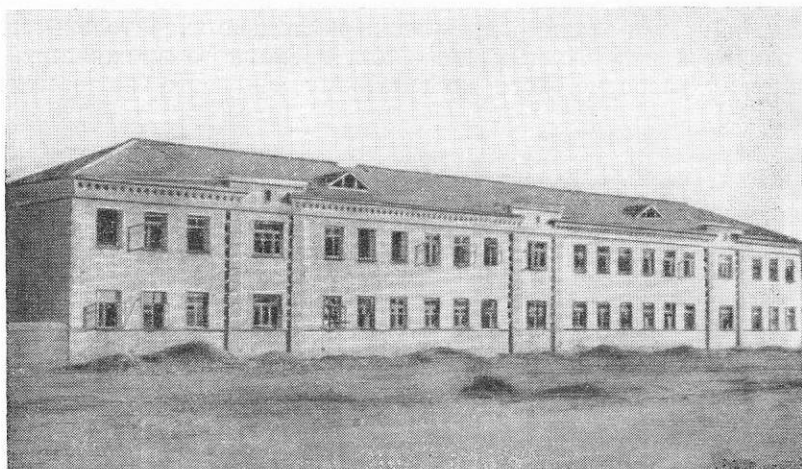
а) Корпус № 2 (рис. 24) выходит фасадом на Октябрьскую улицу. Повреждения в 1-м этаже не настолько велики, чтобы внушать чувство страха его обитателям, продолжавшим в нем жить, но во 2-м этаже повреждения настолько значительны, что он оказался непригодным даже для временного проживания и подлежал разборке, хотя по внешнему виду это не заметно (рис. 25).

Рис 25. Сохранившийся корпус № 2 со стороны Октябрьской ул.

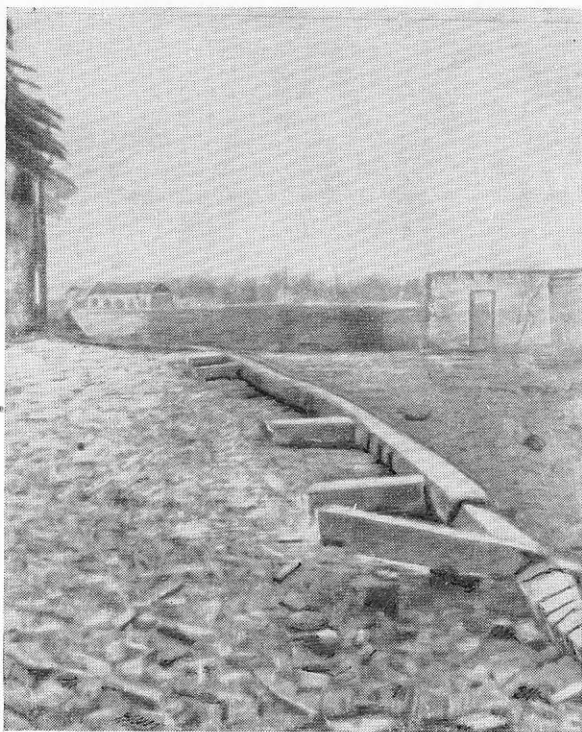
Рис. 27. Обрушившийся железобетонный антисейсмический пояс с «хвостами» (корпус № 3)

Корпус № 3, находящийся на юго-востоке от корпуса № 2, подвергся также большим повреждениям. Повреждения обнаружены такие же, как и у корпуса № 4, но резче выраженные. Восточная наружная стена отвалилась на всем протяжении, а железобетонный антисейсмический пояс с «хвостами» вырван из поперечных стен и упал вместе с рассыпавшейся стеной (рис. 27). Сцепление между раствором и кирпичами в стене было настолько ничтожно, что кирпичная кладка при падении рассыпалась на отдельные кирпичи почти без следов раствора.

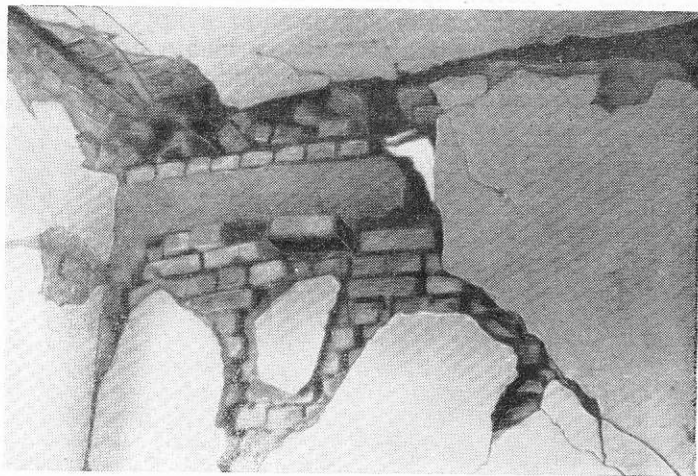
Рис. 28. Разрушение кирпичной кладки в местах примыкания поперечных стен к продольным

Не подлежит сомнению, что кладка велась без полива кирпичей и представляла собой как бы кладку насухо. Западная наружная стена оторвалась от поперечных стен по той же схеме, как и в других зданиях (рис. 28). Торцовые стены повреждены менее (рис. 29), но также оторвались от продольных стен. Часть сборных железобетонных плит, перекрывающих лестничную клетку, выпала по причине отсутствия связи между ними и двутавровыми балками, на нижние полки которых опирались плиты.

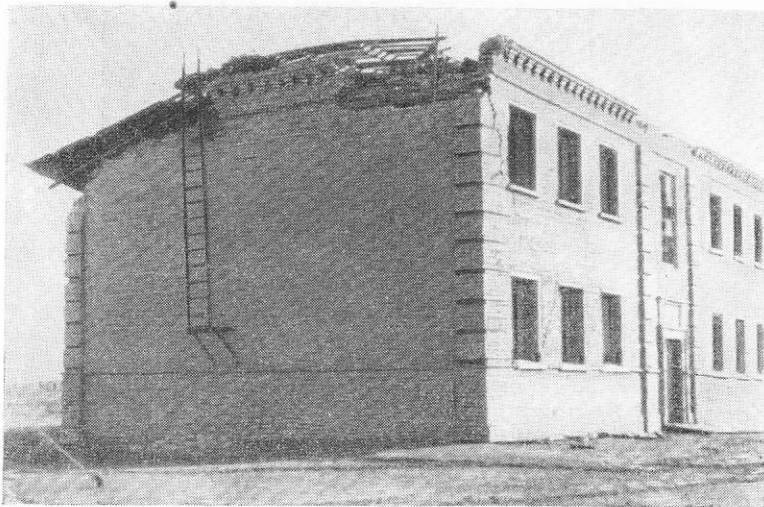
Рис. 29. Обрыв торцевой стены от наружной в корпусе № 3

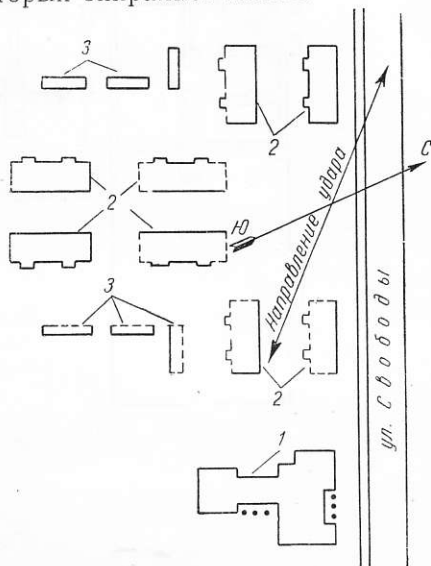
Рис. 30. Схема генерального плана участка второго железнодорожного городка (пунктиром показаны разрушенные стены)

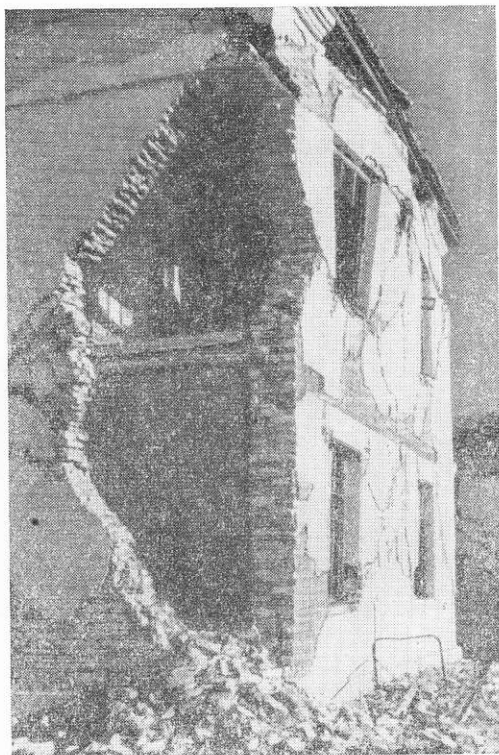
Рис. 33. Выпадение южного угла 8-квартирного 2-этажного жилого дома

вянные лестничные площадки, не скрепленные со стенами, упали вместе с деревянными маршами. Повреждения наружных стен в промежутке между лестничными клетками также весьма значительны, а в юго-западном и южном углах — катастрофического характера. Юго-западный угол вместе с примыкающей лестничной клеткой разрушен полностью. Южный угол (рис. 33) выпал, чему способствовало отсутствие связи перекрытия со стенами.

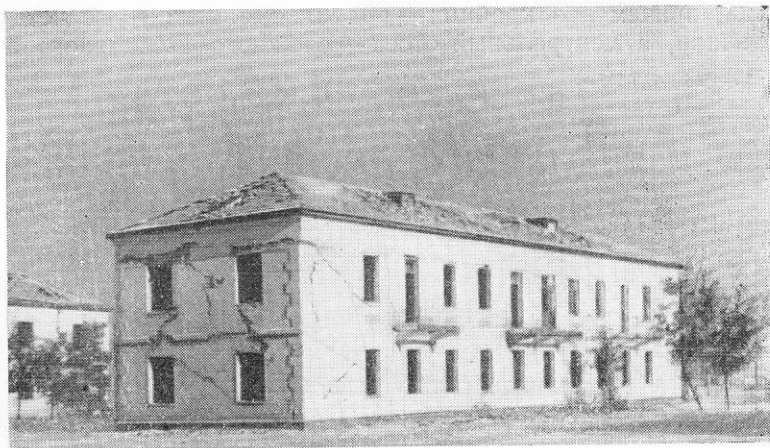
срезались по диагональному направлению, с отрывом торцовых стен (рис. 35). Деревянные балконы, покоящиеся на железобетонных заделанных в стену 1,5-метровых консольных балках, сохранились, а повреждения, причиненные ими стенам, проявились в виде неопасных трещин по контуру заделки консолей.

Рис. 35. Дом, пострадавший менее других, получил значительные трещины.

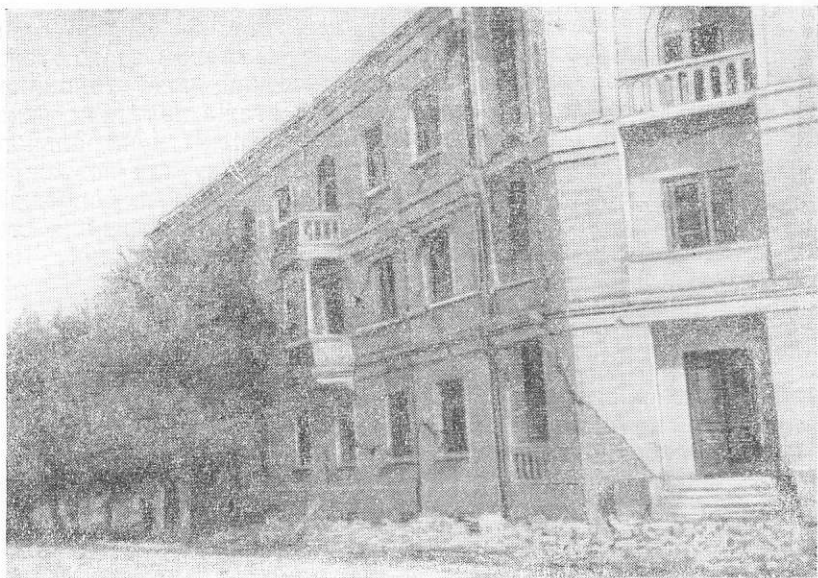
В первом этаже толщина наружных стен 64 см, внутренних — 52 см. На уровне перемычек по всем стенам этого этажа проходит железобетонный антисейсмический пояс толщиной 15 см и шириной 40 см. В пределах 1-го этажа получили тяжелые повреждения продольные наружные стены центрального отсека (рис. 38, 39, 40), а торцовые стены получили повреждения менее серьезного характера. Совсем ничтожные повреждения в виде волосных трещин образовались во внутренних стенах. Лестничные клетки и лестницы сохранились хорошо.

Рис. 38. Вид дома со стороны Кушкинской

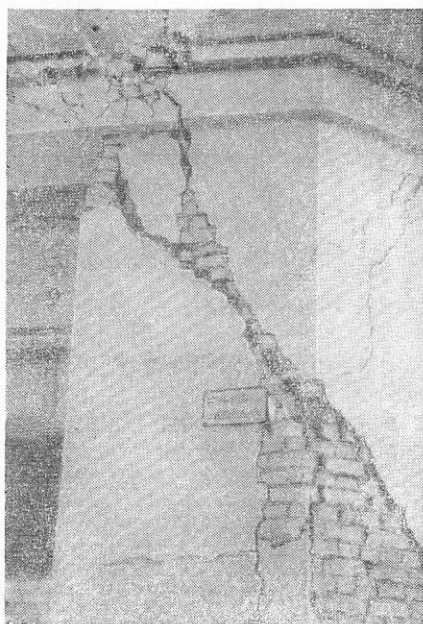
Рис. 39. Диагональная трещина в угловой кирпичной стойке дома

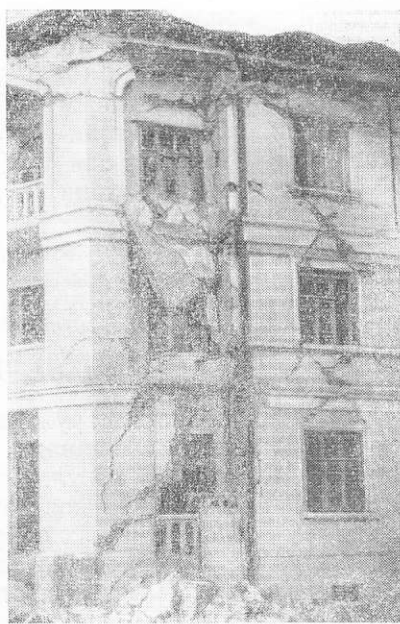
Рис. 40. Разрушение угловых лоджий. Сильно пострадали железобетонные плиты и обрушился карниз с парапетом

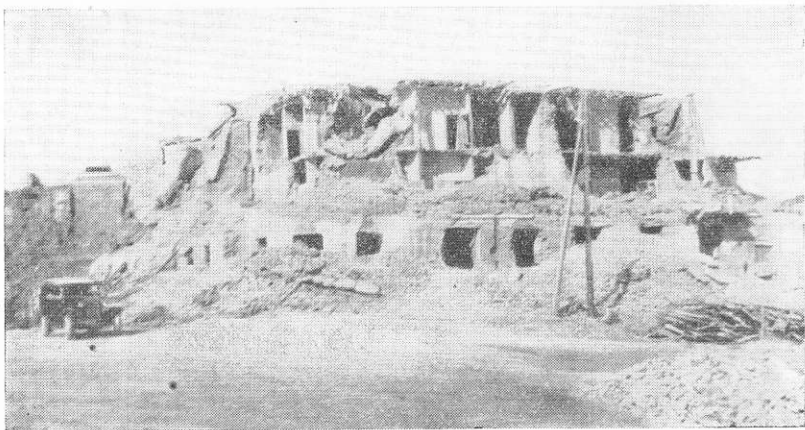
2. Другой жилой дом по такому же проекту был построен в 1940 г. на углу улиц 1 Мая и Андижанской. Разрушения его отличаются большей катастрофичностью (рис. 42). Причиной больших разрушений является то, что здание расположено в зоне перехода предгорного рельефа в равнинный, т. е. оказались неблагоприятные в сейсмическом отношении условия. Стены 2-го и 3-го этажей части дома, выходящей на Анди-

Рис. 42. Разрушения 3-этажного кирпичного жилого дома на углу улиц 1 Мая и Андижанской

жанскую улицу, упали или сильно разрушены. Крыша сброшена на восток. Торцовая стена вывалилась до уровня антисейсмического пояса 1-го этажа. Стены лестничных клеток обвалились и разрушили железобетонные марши и площадки лестниц. Железобетонный антисейсмический пояс на уровне перекрытий 3-го этажа разорвался и упал вместе со стенами, а пояс на уровне перемычек 1-го этажа на пересечениях стен выкрошился. Армирование антисейсмических поясов было самое разнообразное, но совершенно недостаточное. Можно установить, что в большинстве случаев армвооружение поясов состояло из трех или четырех стержней диаметром 8—10 мм. Рядовые кирпичные перемычки расслоились и повисли на арматуре (рис. 43). Полукруглая стена лестничной клетки, расположенной во входящем углу центрального отсека здания, в пределах 3-го этажа разрушилась, а в пределах остальных этажей сильно повреждена. Во многих местах произошло расслоение кладки стен (рис. 44).

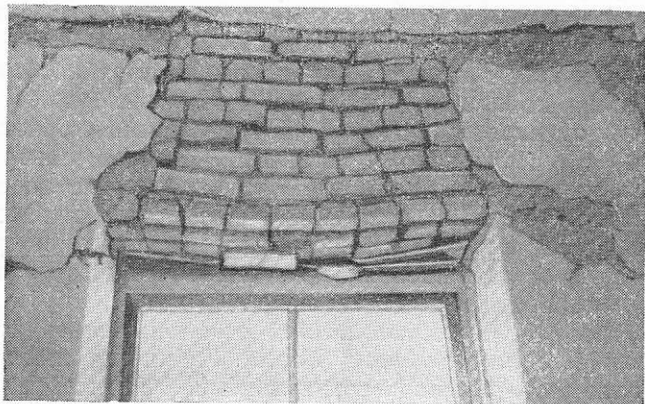
Рис. 43. Характер повреждения рядовой кирпичной перемычки

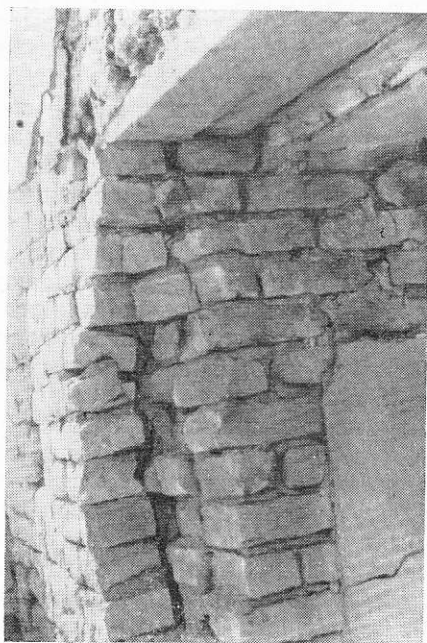
Рис. 44. Расслоение кирпичной кладки простенка

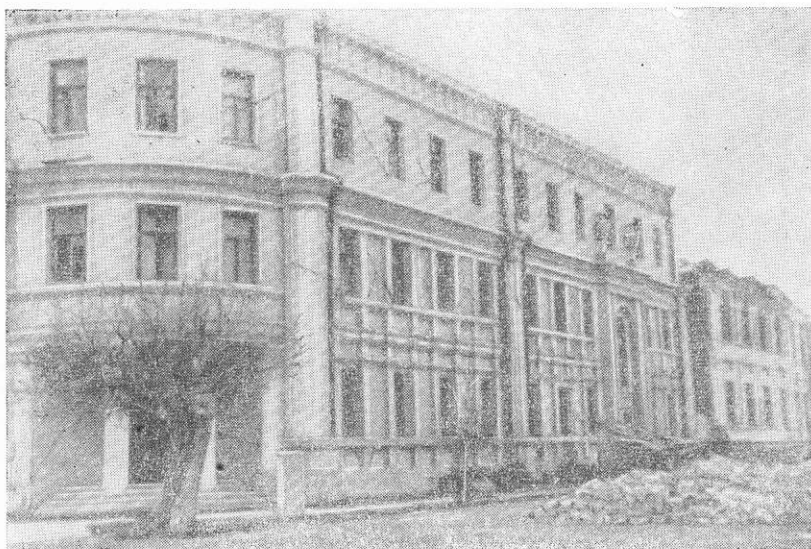
Рис. 45. Жилой дом со стороны главного фасада

весьма благоприятный фактор в смысле уравнивания усилий, действующих на простенки, не мог существенно отразиться на поведении здания во время землетрясения из-за множества других его конструктивных дефектов, хотя фасадные стены и сохранились лучше, чем в других случаях (рис. 45). Подвал здания, имеющий высоту около 3 м и перекрытый железобетонной плитой, получил весьма незначительные повреждения в виде образовавшихся кое-где волосных трещин.

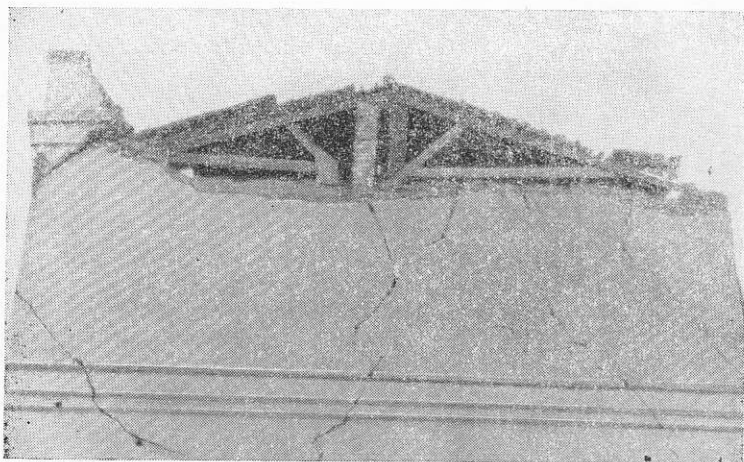
чем другие стены здания, причем боковые стены выпучились и даже сместились на $\frac{1}{2}$ кирпича. В пределах чердака обвалилась щипцовая стена крайнего отсека, выходящего на ул. Карла Либкнехта (рис. 46). Часть кирпичных столбов, поддерживавших коньковый прогон, обрушилась. Под площадочными балками лестниц кладка расстроена, а в некоторых местах и раздроблена. Железобетонные косоуры получили незначительные трещины. Большинство простенков наружных стен покрылись косыми трещинами.

Рис. 46. Обрушение щипцовой стены. Видно опирание конькового прогона на кирпичный столб

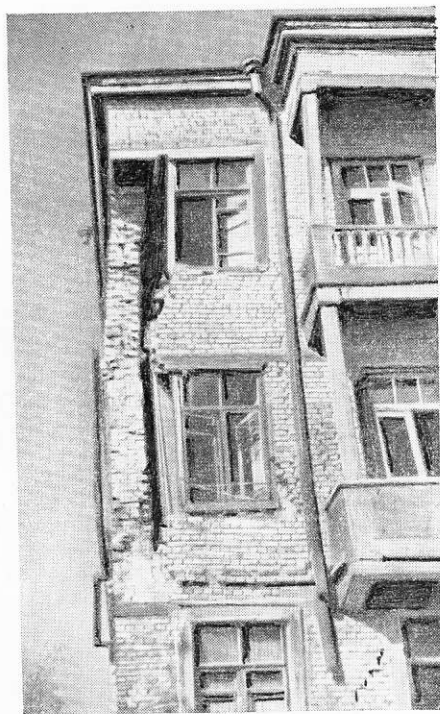
Рис. 50. Торцовая стена выпучилась.

чем эта стена, не имеющая антисейсмического пояса над 2-м этажом и не связанная деревянным перекрытием, выпучилась (рис. 50). Такого же характера деформации, но в меньшей степени, произошли и в северо-западном торце. Характерным яв-

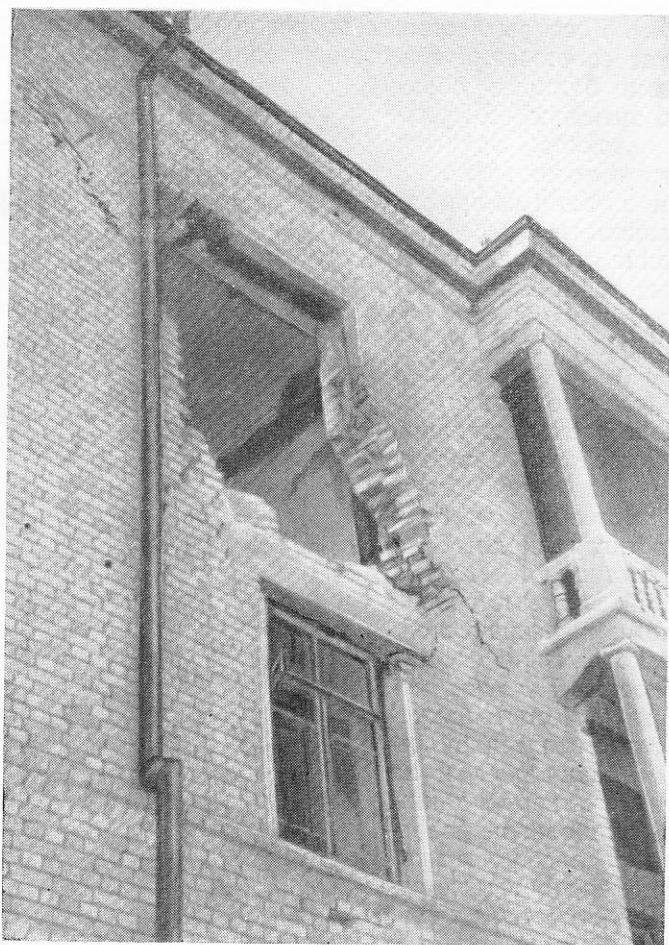
Рис. 51. Обрушение железобетонного балкона

пичной кладки и повреждение прилегающих к шву простенков. Отрицательную роль сыграли также тяжелые железобетонные балконы на консолях, заделанных в кирпичные стены на уровне перекрытия. Двухъярусные балконы повредили стены и деформировались, а одноярусные либо повисли, либо разрушили стену и упали (рис. 51). Железобетонные перемычки, заведенные в стены на 30 см, оказались вполне надежной конструкцией. Карниз, основанный на железобетонной плите, заделанной в стену, повреждений не имел.

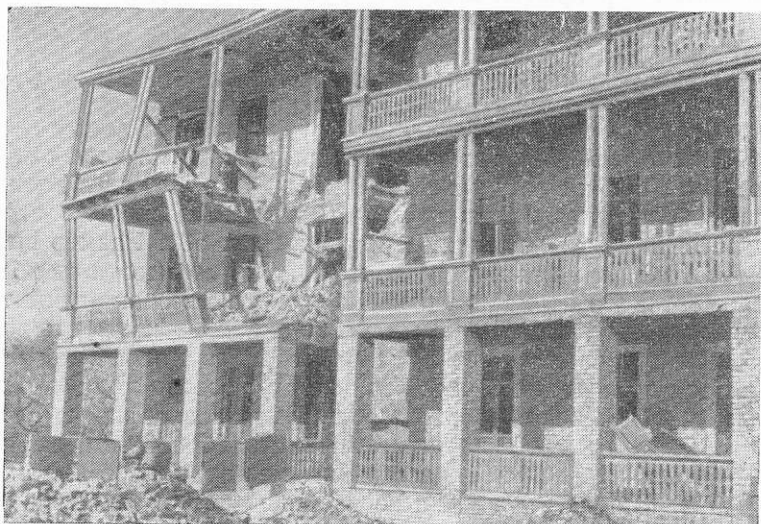
Рис. 52. Трехъярусные деревянные веранды с кирпичными стойками в 1-м этаже. Угловые части веранды разрушились

Трехъярусные веранды были расположены вдоль всего дворового фасада и (рис. 52) имели следующую конструкцию. В первом ярусе кирпичные столбы сечением 51×51 см были связаны по верху железобетонной обвязкой, в свою очередь скреп-

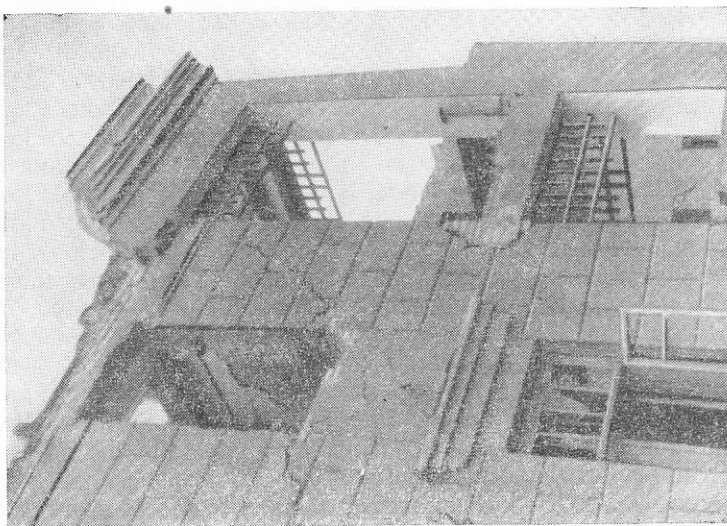
Рис. 55. Разрушенный карниз

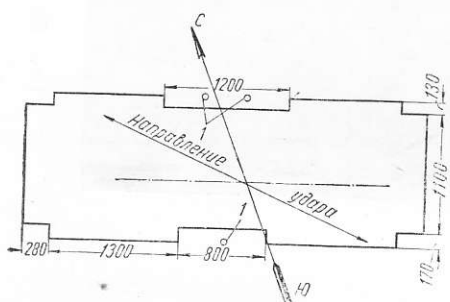
плане форму вытянутого прямоугольника, причем наружные стены имеют ряд входящих углов (рис. 57). Здание кирпичное, 2-этажное, размером в плане 42×13 м и высотой от уровня земли до карниза — 9,6 м. Грунт — супесчано-суглинистый мощностью более 10 м. Глубина грунтовых вод около 8 м. Интенсивность землетрясения 9 баллов. Стены из обожженного кирпича на сложном растворе марки не ниже 15. Толщина стен в 1-м этаже 51 см, во 2-м — 38 см. Антисейсмические железобетонные пояса были уложены на уровне перемычек в обоих этажах. По необъяснимым причинам пояса не стыкованы на углах здания, что по существу свело почти на нет их роль в сейсмостойкости здания. Междуэтажные перекрытия — деревянные, стропила — дощатые. Наружные стены были выложены на 1,5 м выше чердачного перекрытия.

Рис. 57. Габариты жилого дома мясокотбината
1 — железобетонные колонны

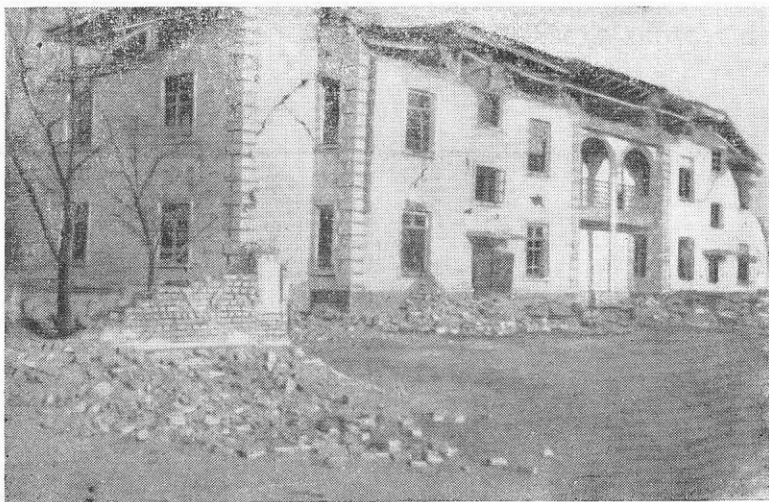
Из-за высокой интенсивности землетрясения и больших конструктивных недостатков здание весьма сильно повреждено. Вся верхняя часть стены со стороны фасада, возвышающаяся над уровнем чердачного перекрытия, обрушилась. Стена северо-западного торца дома обрушилась до уровня антисейсмического пояса 2-го этажа (рис. 58), а стена юго-восточного торца — до пояса 1-го этажа.

Рис. 58. Обрушение карнизной части стены до уровня антисейсмического пояса 2-го этажа

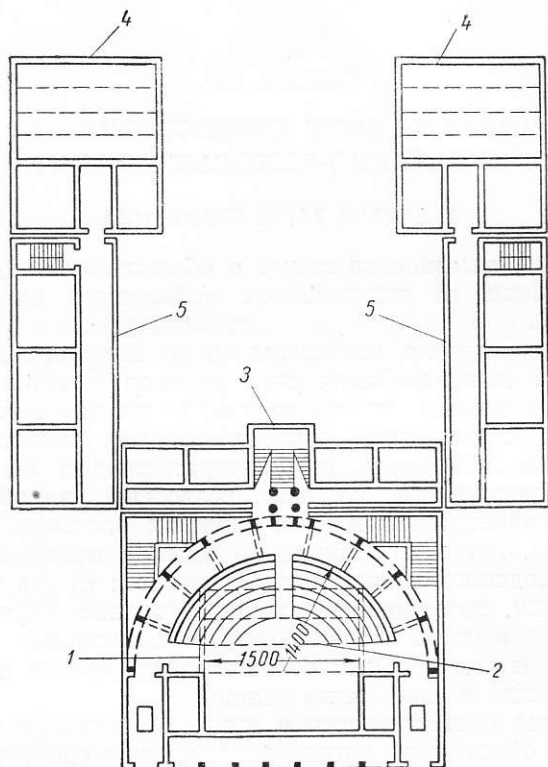
1. *Музыкальное училище* расположено на углу улицы Шевченко и Докторского переулка. 2-этажное здание училища состоит из шести отсеков, разделенных антисейсмическими швами, осуществленными в виде парных стен (рис. 60). Основано оно

Рис. 60. Схема плана здания музыкального училища

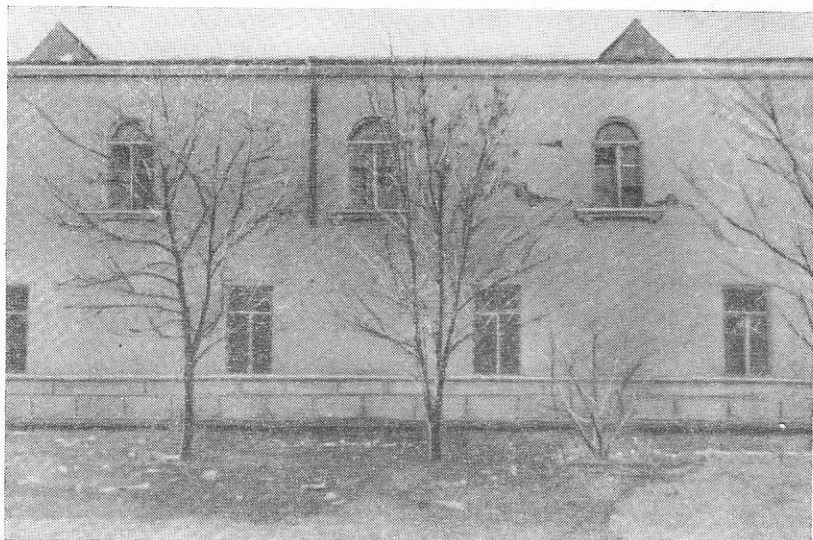
Рис. 61. Хорошо сохранившиеся стены дворового фасада с шахматным расположением оконных проемов

щие шахматное расположение окон, повреждены очень мало и только в простенках 2-го этажа появились горизонтальные трещины. Косых трещин, характерных при обычном расположении проемов, эти стены не имеют.

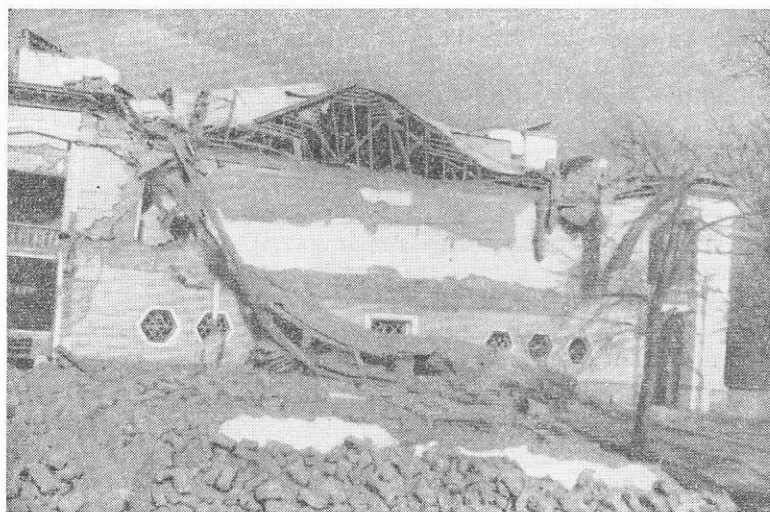
Рис. 62. Полное обрушение наружной галереи с железобетонным перекрытием со стороны главного фасада

Наружная галерея главного фасада вместе с железобетонным перекрытием, вследствие скалывания кирпичной стены в местах опирания колонн, обрушилась (рис. 62). Задняя сплошная стена в пределах этажей повреждений не имеет, но часть ее, расположенная выше железобетонного пояса, развалилась вместе с усиливающими ее ребрами. Надо полагать, что падение этой стены сыграло большую роль в обрушении галереи; сила удара упавшей на плиту кладки была настолько велика, что плита переломилась по всей линии примыкания к поясу и обрушилась вместе с конструкциями галереи.

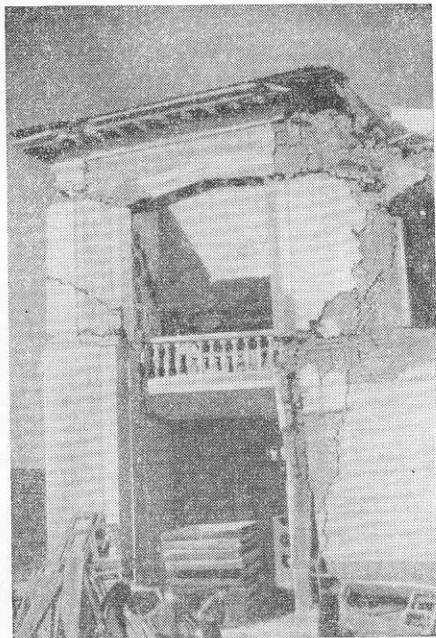
В угловых лоджиях арки имели большие распоры и плиты перекрытия не были жестко соединены с кладкой стен. Такие лоджии оказались сильно поврежденными: арки обрушились, стены потрескались, а парапеты упали (рис. 63).

Рис. 63. Повреждение угловых лоджий и срез боковых пилонов

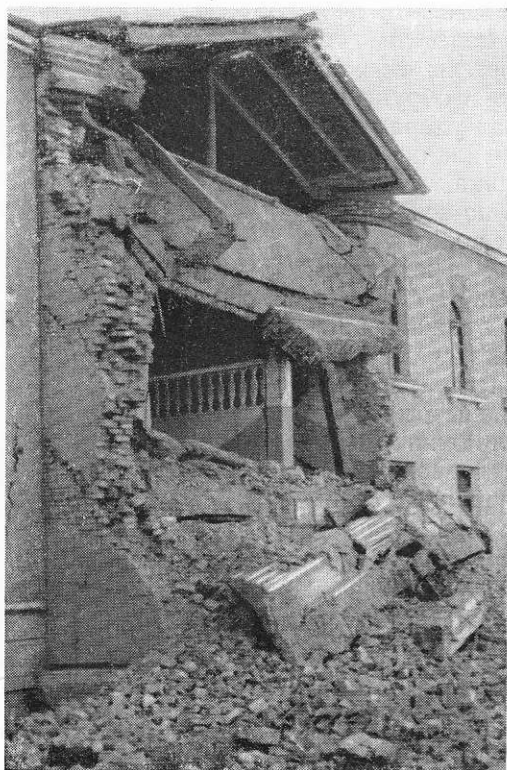
Рис. 64. Разрушение выступающей стены лестничной клетки

вых дворовых отсеков. Так, например, стена лестничной клетки, выходявшей выступом во двор, полностью вывалилась (рис. 64), так как стена выступа была сильно ослаблена широкими и высокими проемами для освещения лестничной клетки. В железобетонных стойках лестничной клетки произошло скалывание и выкрашивание бетона очень плохого качества (куски его легко разламывались руками). Полуциркульные кирпичные арки, перекрывавшие проемы входов в лестничную клетку как из цент-

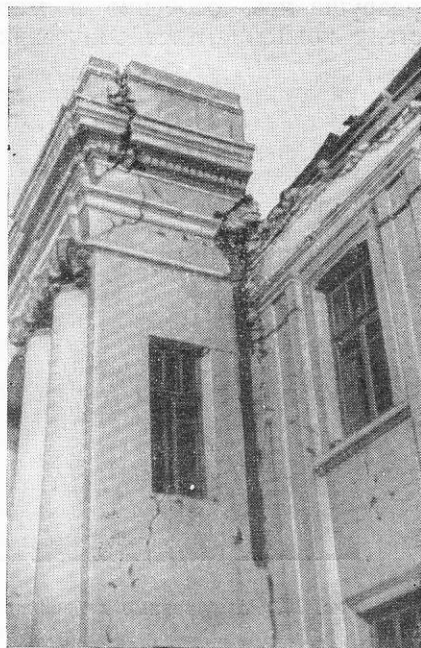
Рис. 69. Обрушение парапетов с карнизами со стороны главного фасада

Кирпичные парапеты в большинстве своем разрушились до уровня чердачных перекрытий и обвалились (рис. 69). Кирпичные стены главного корпуса имеют большие трещины шириной местами до 5 см. Простенки между оконными проемами в большинстве случаев повреждены косыми трещинами, идущими от верха одного проема до низа соседнего; в некоторых случаях имело место выпадение кирпичей.

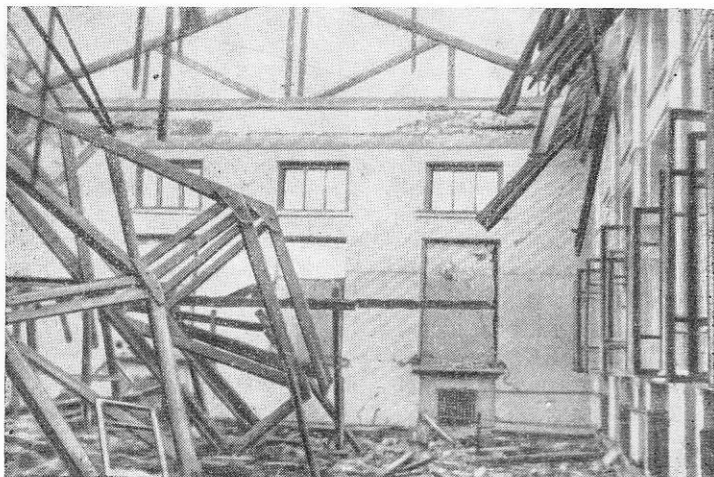
Рис. 70. Разрушенные деревянные дощатые фермы над актовым залом

Брандмауэрная стена между актовым залом и западным крылом упала на покрытие актового зала и полностью разрушила его (рис. 70). Также разрушились и упали все щипцовые стены. Особенно сильно пострадала порталная стена и порталная балка. Разрушение балки произошло посередине и на $\frac{1}{3}$ части пролета.

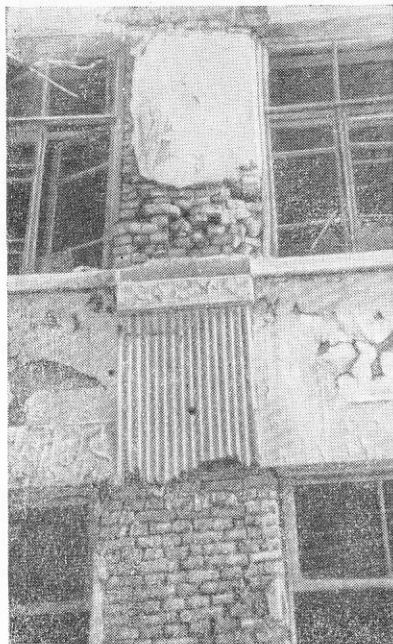
Следует отметить, что в угловых помещениях с большим пролетом сильно нагруженные балки перекрытий, действуя как таран, вызвали сильное разрушение простенков.

Рис. 75. Разрушение узких простенков, нагруженных железобетонными балками перекрытий

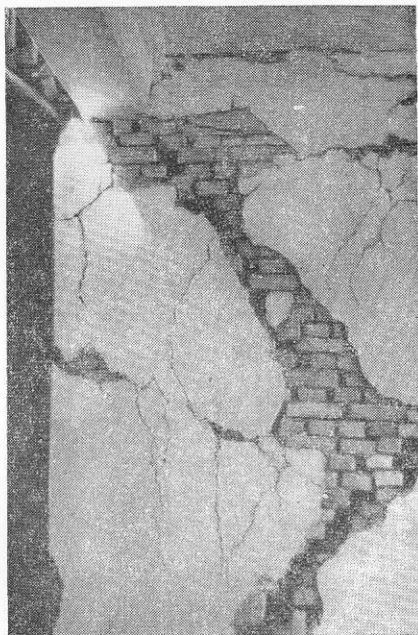
Рис. 76 Внутренний входящий угол в лестничной клетке раскололся под нагрузкой от железобетонного прогона

Стены лестничных клеток в выступающих угловых частях здания значительно пострадали, местами обвалились, но железобетонные конструкции лестниц хорошо сохранились. Внутренние входящие углы в лестничных клетках не выдержали сосредото-

ченных нагрузок от железобетонных прогонов и потрескались, причем ширина трещин доходила до 10 см (рис. 76). Кирпичные брандмауэрные стены разрушились.

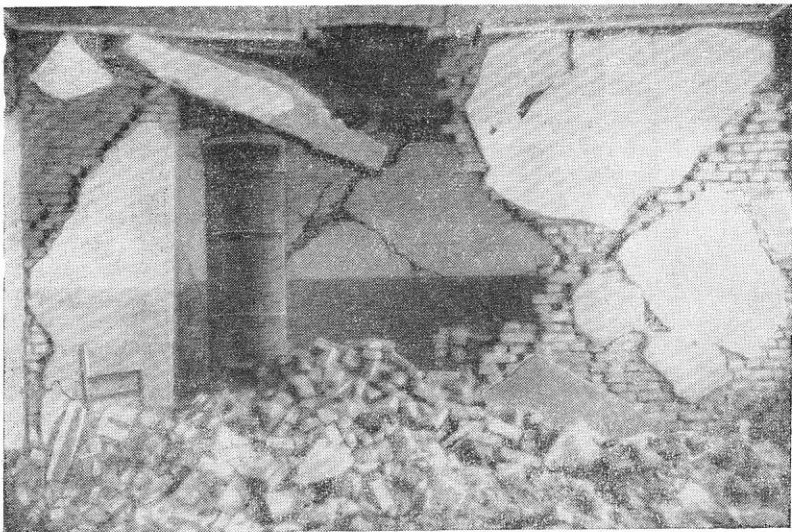
ных и горизонтальных швов. Внутренние поперечные стены во 2-м этаже пострадали больше, чем в 1-м этаже, а некоторые из них разрушились полностью, превратившись в груды кирпичей (рис. 77). Поперечные стены в 1-м этаже, покрыты во многих местах диагональными трещинами, ширина которых доходит до 4—5 см.

Рис. 77. Разрушение поперечной стены у печного проема

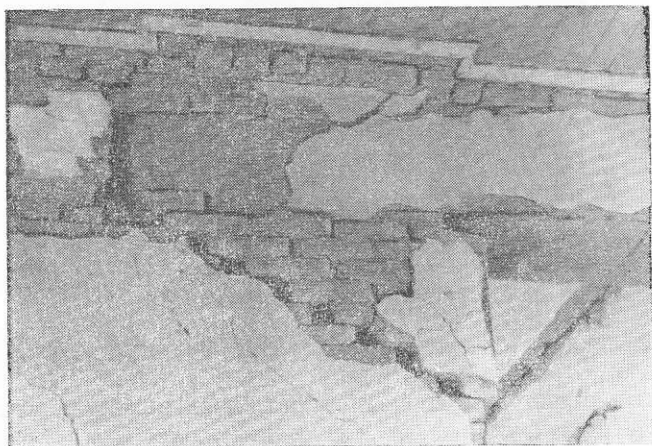
Все поперечные стены, воспринимающие большие горизонтальные усилия от сейсмического толчка, либо разрушились, либо получили большие повреждения. Особенно сильно пострадали поперечные стены в местах примыкания их к наружным стенам (рис. 78). Здесь также большую роль сыграло плохое качество кладки, в частности плохая перевязка вертикаль-

Рис. 78. Разрушение поперечной стены (виден конец «хвоста» антисейсмического пояса)

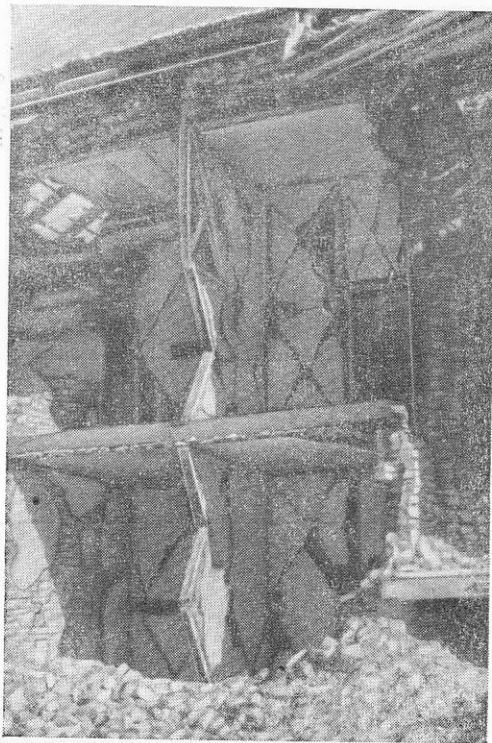
Каркасы фахверковых перегородок сохранились хорошо, но кирпичные заполнения на глиняном растворе во многих местах вывалились (рис. 79). Деревянные обшивные перегородки вообще не пострадали, за исключением отдельных перегородок, сла-

Рис. 79. Сохранившиеся каркасы фахверковых перегородок

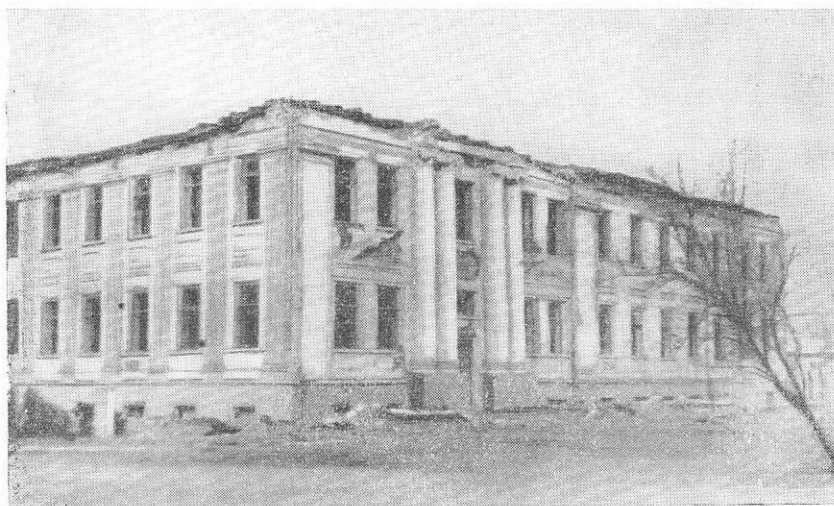
Рис. 82. Здание Министерства сельского хозяйства после землетрясения

Парапет высотой 1,5 м обрушился по всему периметру здания, за исключением незначительных участков (рис. 82, 83). Стропильная система от толчка накренилась в восточную сторону, а некоторые стропильные ноги упали (рис. 84) вследствие недостаточного крепления узлов. Дымовые трубы обвалились. Свободно стоящие кирпичные брандмауэрные и щипцовые стены разрушились. Разрушение брандмауэрной стены между основным корпусом и залом было одной из основных причин разрушения перекрытия зала, а также перекрытия подвала. В основ-

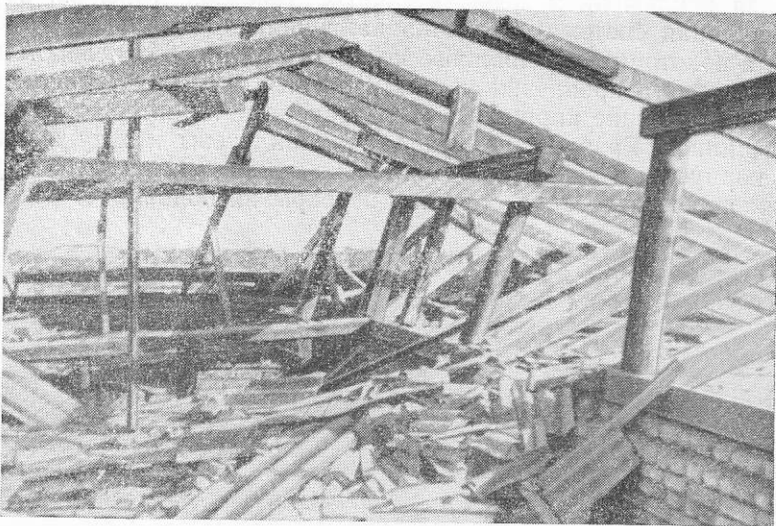
Рис. 84. Стропильная система накренилась

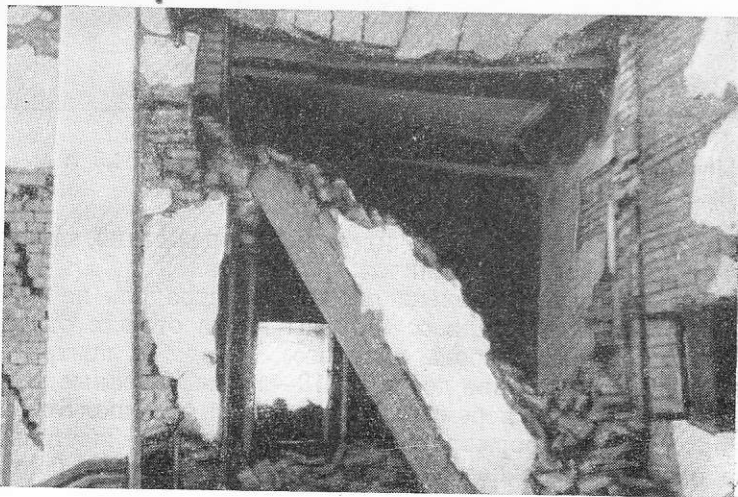
Рис. 85. Слабо заделанная железобетонная перемычка пролетом 3,5 м срезала кладку и упала

Внутренние продольные стены правого крыла получили большие деформации в виде трещин с выпадением в отдельных случаях кирпичей. Особенно сильные разрушения произошли в местах примыкания внутренних стен к наружным. Внутренние поперечные стены оказались сильно поврежденными диагональными и ступенчатыми (по швам кладки) трещинами. Наиболее значительные разрушения произошли в местах ослабления их печными проемами и дымоходами, вследствие того, что в этих местах они не были надлежащим образом усилены. По той же причине рухнула в левом крыле продольная внутренняя стена, разрушив перекрытие 1-го этажа. Обрушение железобетонных перемычек в коридоре вызвано отсутствием надежной заделки их в стены (рис. 85).
