АШХАБАДСКОЕ
ЗЕМЛЕТРЯСЕНИЕ
1948 г.

(ИНЖЕНЕРНЫЙ АНАЛИЗ
ПОСЛЕДСТВИЙ ЗЕМЛЕТРЯСЕНИЯ)

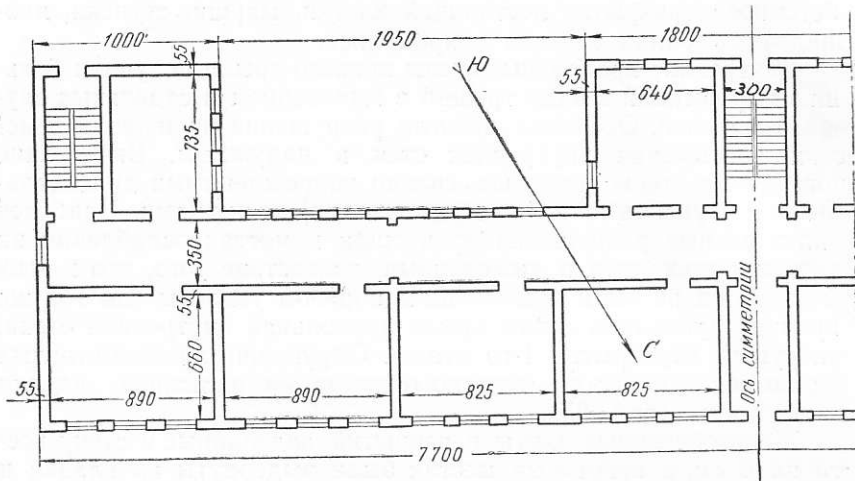
1. *Железнодорожная школа* расположена в юго-восточной части города на углу ул. Свободы и Октябрьской. Здание 3-этажное, высотой 12,8 м, со сложным очертанием в плане (рис. 86, 87). Фундаменты толщиной около 70 см выполнены из песчаника с подушкой в толще плотного лессовидного суглинка.

Стены возведены из штучного камня известняка размером $35 \times 20 \times 20$ см на известковом растворе марки не выше 8. Толщина наружных и внутренних стен 56 см. Расстояния между поперечными стенами не более 9 м. При сложном очертании плана здание не было разделено антисейсмическими швами на отсеки. Антисейсмические пояса были расположены над оконными проемами 2-го и 3-го этажей, при этом уложены только по периметру наружных стен с запуском «хвостов» на 1—1,5 м в примыкающие внутренние стены. Перекрытия, кроме лестничных клеток, деревянные. Балки перекрытий не были заанкерены в антисейсмических поясах. Потолок чистый подшивной. Стены оштукатурены известковым раствором при толщине намета местами до 5 см. Перемычки оконных и дверных проемов железобетонные.

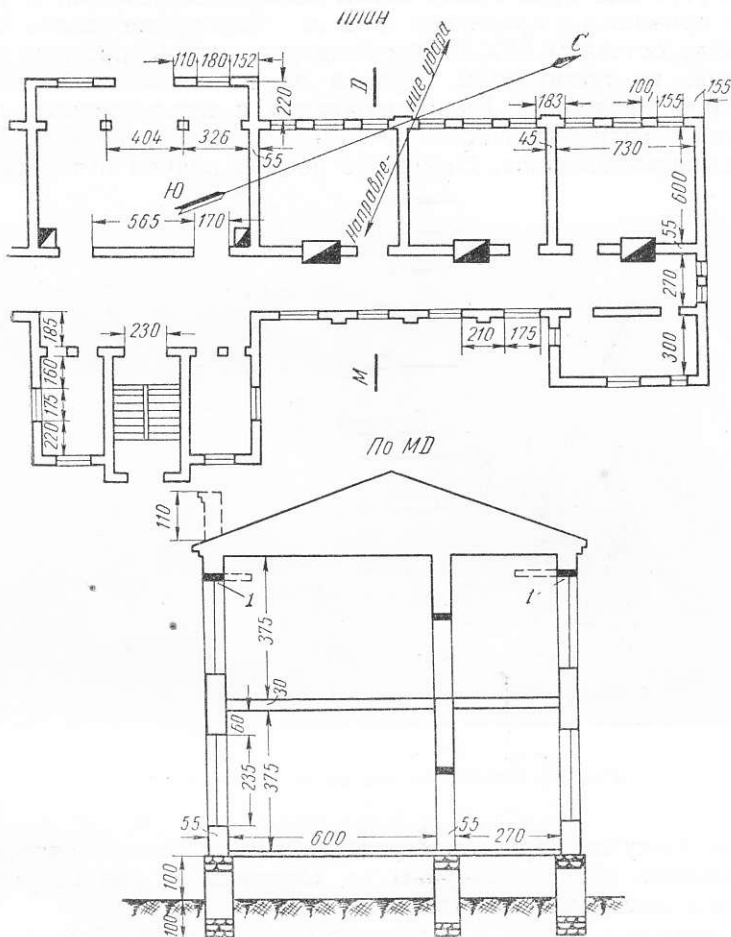
2. Школа № 3 расположена на западной окраине города на ул. Островского. Здание 2-этажное, беспокойного очертания в плане, построено в 1937 г. из красноводского известняка, причем не было разделено антисейсмическими швами на отдельные от-

секи (рис. 91). Фундаменты каменные на известковом растворе заглублены примерно на 1 м. Грунт — лёссовидный суглинок, залегающий пластом значительной мощности с уровнем грунтовых вод до 8 м от дневной поверхности.

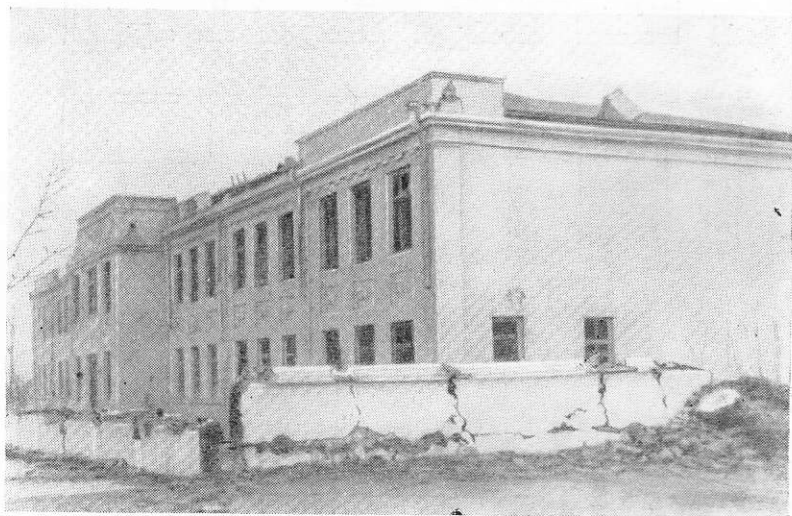
Рис. 92. Здание школы после землетрясения

лезных кожухов. При землетрясении здание было значительно повреждено, хотя со стороны ул. Островского оно сохранило вид мало пострадавшего (рис. 92).

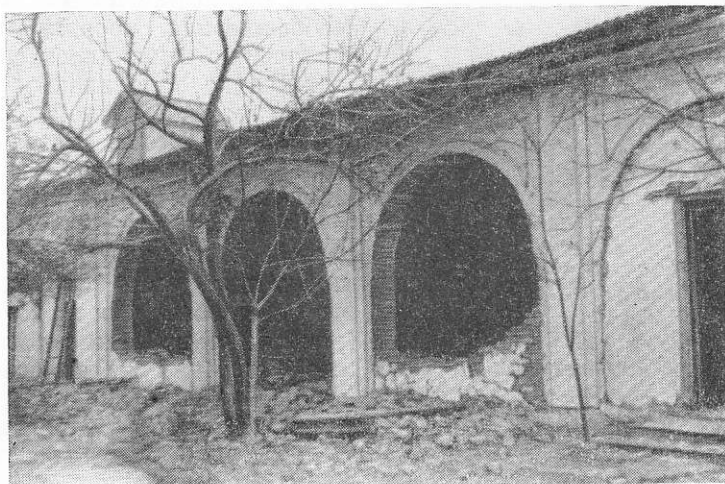
Рис. 96. Сохранившиеся кирпичные арки зрительного зала

Стены фойе с юго-восточной стороны зрительного зала, над которым была легкая асбофанерная кровля, сохранились, но вывалилась сырцовая кладка, заполнявшая проемы старой кирпичной аркады (рис. 96). Стены зрительного зала сильно пострадали: их верхние части, надстроенные при реконструкции здания под театр, разрушились по всему периметру. Часть стрельчатых арок, в особенности те, которые расположены ближе к сценической коробке, сильно повреждены. Обращает на себя внимание тот факт, что арки, заложенные кирпичом, повреждены значительно меньше, чем арки без заполнения. Обрушение верхних частей стен зрительного зала вызвало обрушение всех стропильных ферм над ним.

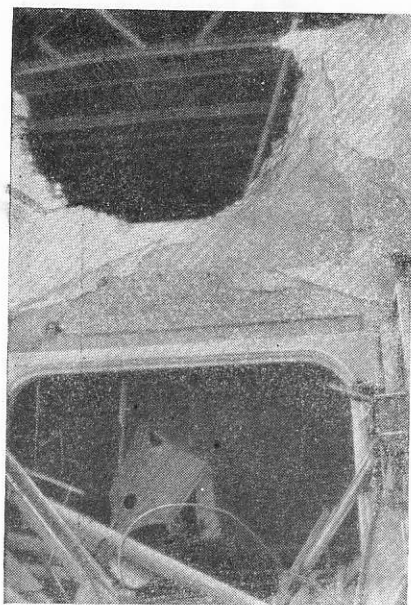
Рис. 97. Выпадение части стены над порталом сценической части здания

Боковые стены сценической коробки более или менее уцелели. Особенно хорошо сохранилась стена, сложенная заново на прочном цементном растворе — она не получила никаких повреждений. Противоположная ей боковая стена в некоторых местах сдвинулась и выпучилась. Такой характер повреждения можно объяснить тем, что при колебании отсеков в шов между ними упали куски кладки от разрушившейся верхней части стены бокового отсека, которые, заклинившись в шве, препятствовали свободному колебанию и вызвали деформации. Передняя и задняя стены сценической коробки оказались в несколько иных условиях. Верхняя часть передней стены, расположенная на порталной раме, имевшая свободную длину 10 м и высоту 9 м, представляла собой весьма непрочную конструк-

цию и не в состоянии была противостоять приходящейся на нее нагрузке. Эта стена, как видно на рисунке 97, упала на крышу зрительного зала. Несомненно, что одной из причин ее разрушения явилось отсутствие связи кирпичной кладки с антисейсмическим поясом и слабая его конструкция. В сохранившихся участках стены над порталом, в зонах, близко прилегающих к вывалившейся части, произошло смещение кладки по швам в сторону сцены на 5—6 см.

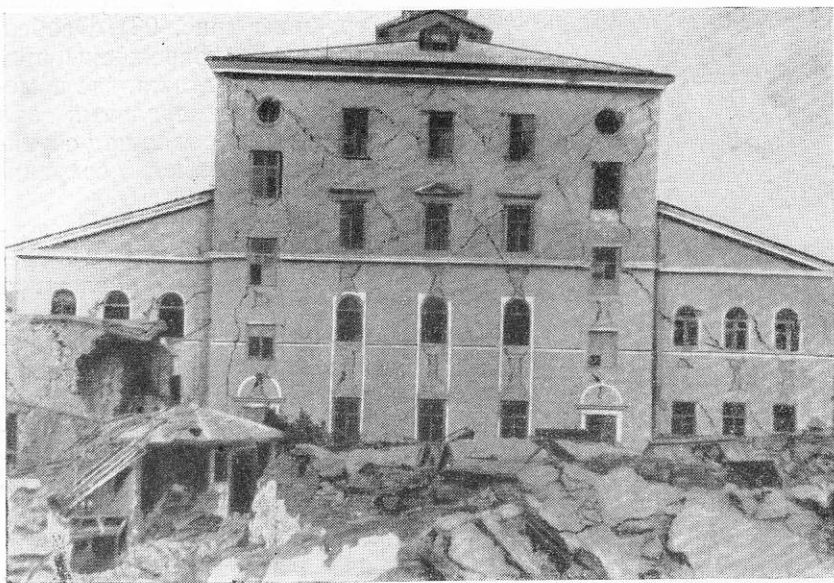
Рис. 98. Дворовый фасад сценической части здания

емами со стороны дворового фасада появились косые трещины (рис. 98). Особенно сильно повреждены простенки 4-го этажа, где помещался танцевальный зал (рис. 99). Крозля над сценической коробкой сохранилась хорошо.

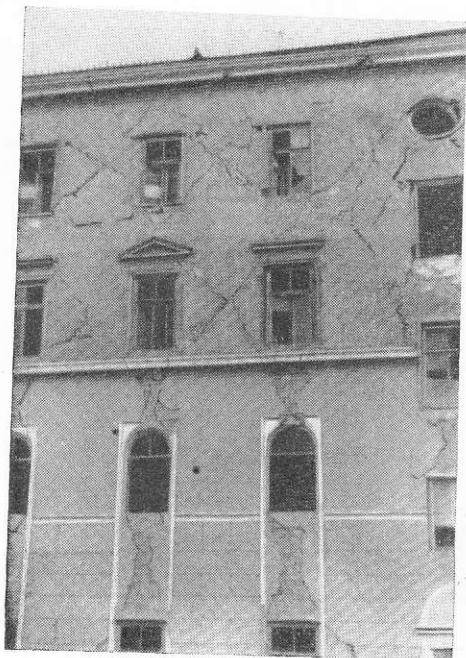
всей высоте яруса. Был также раздавлен железобетонный пояс в правом углу. При этом очень характерно, что косые трещины как бы обошли жесткий «остров», образованный проемом, обрамленным железобетонной рамкой и заложеным кладкой на цементном растворе. Это подтверждает соображение о том, что железобетонные элементы, включенные в кладку, пересекая плоскости скалывания, служат надежным средством против образования косых трещин. В простенках между оконными проемами со стороны дворового фасада появились косые трещины (рис. 98). Особенно сильно повреждены простенки 4-го этажа, где помещался танцевальный зал (рис. 99). Крозля над сценической коробкой сохранилась хорошо.

Рис. 99. Косые трещины в простенках между оконными проемами со стороны дворового фасада

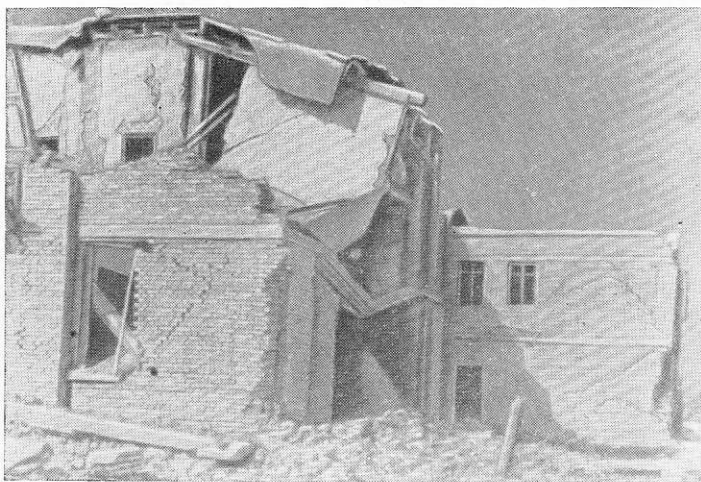
При землетрясении это здание подверглось большим повреждениям. Разрушились углы и стены верхнего этажа выступающих частей здания

Рис. 101. Разрушение углов и стен верхнего этажа выступающих частей здания

щих частей здания. В нижнем этаже, хотя обрушения и не произошло, однако угловые и средние простенки так сильно потрескались, выкрошились и деформировались, что стали близки к разрушению. Разрушился и угол выступавший одноэтажной части, причем характер повреждений самих стен выявляет взаимодействие 1- и 2-этажной частей здания. На рис. 101 видны трещины, образовавшиеся в стенах. Характер их указывает на то, что в одноэтажной части от сильных ударов, передававшихся на нее сценической высокой частью, скололись углы, а в сценической части разрушен угол во 2-этаже в месте его сопряжения с одноэтажной частью. Наружная стена бокового фойе, ослабленная проемами и сильно нагруженная железобетонными балками, разрушилась. Вместе со стеной рухнули перекрытие и дощатые гвоздевые балки. В глубине фойе, где перекры-

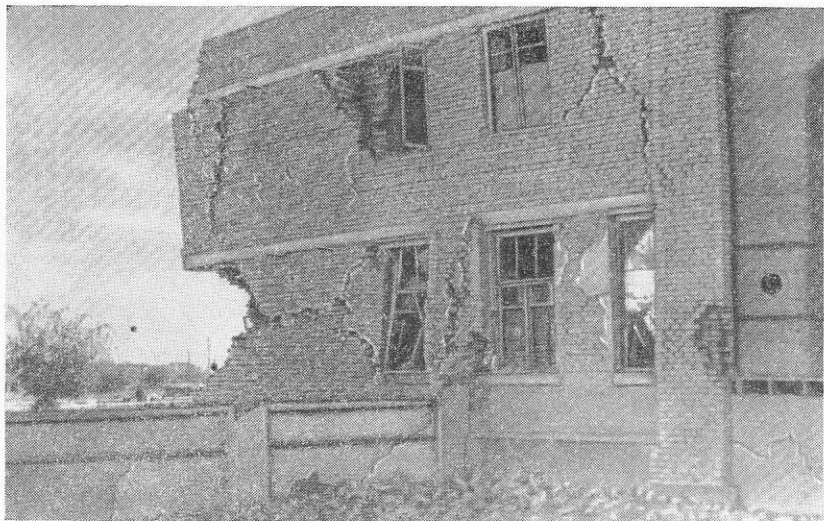
Наружные стены зрительного и читального залов, хотя и уцелели, но получили повреждения узких простенков в обоих этажах, которые срезались горизонтально вверху и смялись внизу. Точно так же горизонтальными трещинами срезаны повреждены все железобетонные внутренние стойки в вестибюле и читальном зале. Повреждены контрфорсы в местах опирания на них ригелей железобетонных рам. Разрушились узкие простенки сечением 51×51 см в вестибюле, равно как и угловые участки кладки. Разрушению одного из простенков содействовал, вероятно, опертый на него конец железобетонного ригеля. Как уже было выше упомянуто, угловые выступающие части здания оказались сильно повреждены (рис. 103). Сильно разру-

Рис. 103. Разрушение угла и простенков здания

шены (выкрошились, скололись и раздробились) также промежуточные участки стен. На рис. 104 ясно видна степень разрушения здания клуба.

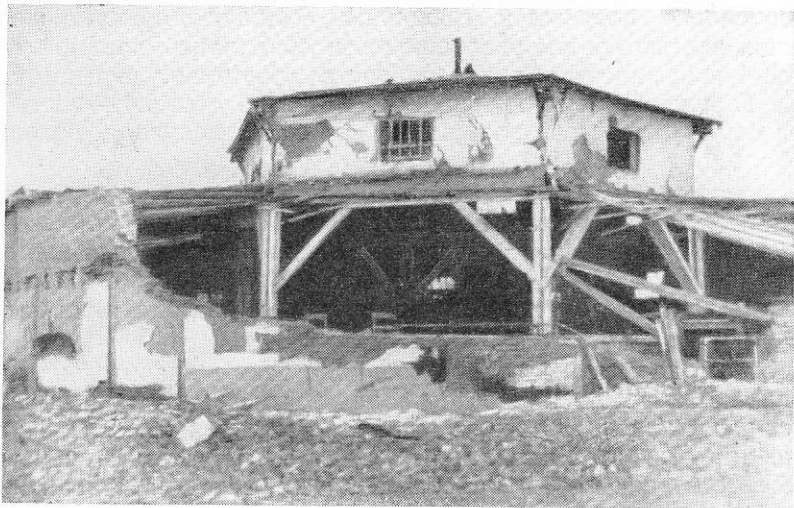
Рис. 105. Разрушения здания цирка

Часть цилиндрической кирпичной стены цирка с северо-западной стороны на протяжении одной трети периметра развалилась (рис. 105). Противоположный участок стены цилиндра был сильно поврежден трещинами. Клинчато-арочные перемычки частью совсем разрушились и обвалились, частью очень сильно повреждены. Арки коробового очертания, перекрывающие большие проемы, повреждены в разной степени — часть из них была полностью разрушена, а часть получила большие деформации (рис. 106).

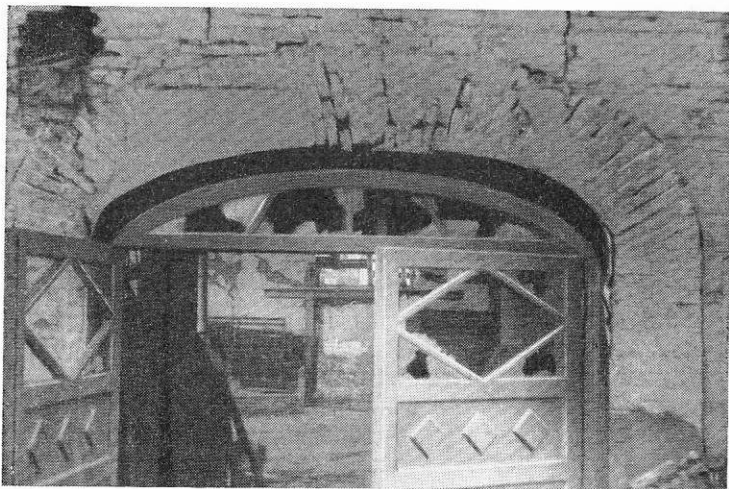
Рис. 106. Поврежденная арка коробового очертания

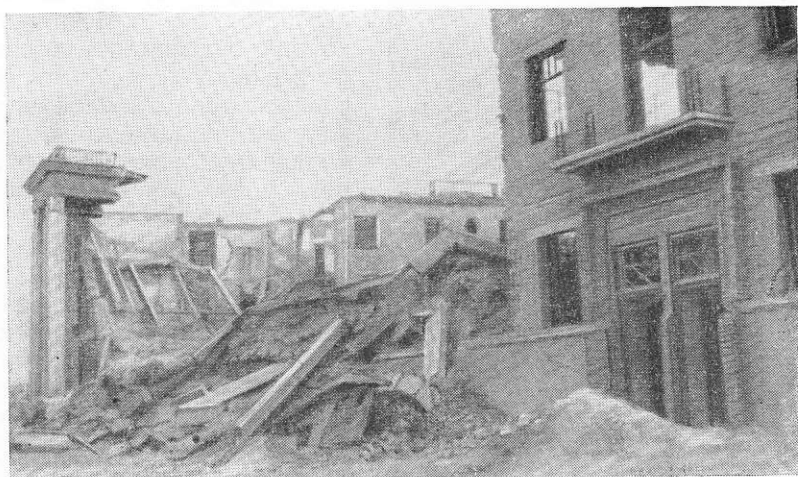
Рис. 109. Разрушения центрального отсека здания

При землетрясении второй (средний) отсек разрушился полностью. Как видно на рис. 109, от него осталась только груда кирпичей, накрытая обломками обрушившихся железобетонных перекрытий.

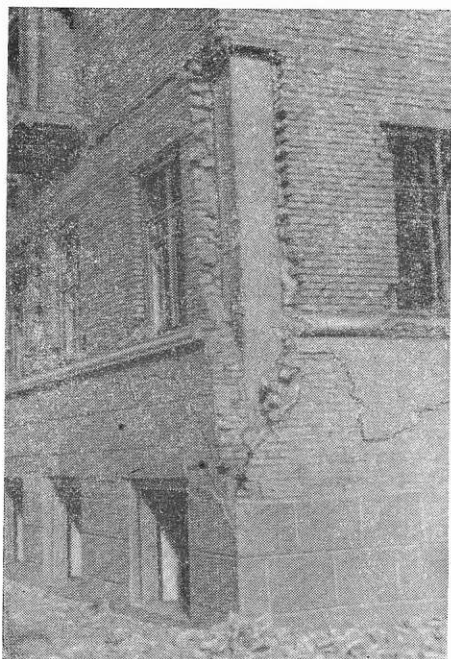
Рис. 110. Обнаженная железобетонная стойка каркаса

большие трещины. Во многих местах сопряжения стоек с ригелями произошло выкрашивание бетона до обнажения арматуры. При этом было заметно, что хомуты на этих участках были поставлены очень редко.

На рис. 110 видно, что облицовочная кладка этого отсека из-за недостаточной связи со стойками каркаса и различных динамических свойств железобетона и кирпичной кладки в углах отслоилась и упала, обнажив бетон на всю высоту этажа. Кирпичные пилястры, расположенные против стоек рам, выкрошились в пределах высоты простенков, при этом в юго-восточном углу отслоение произошло до самого бетона, а в северо-восточном углу — до основной плоскости заполнения

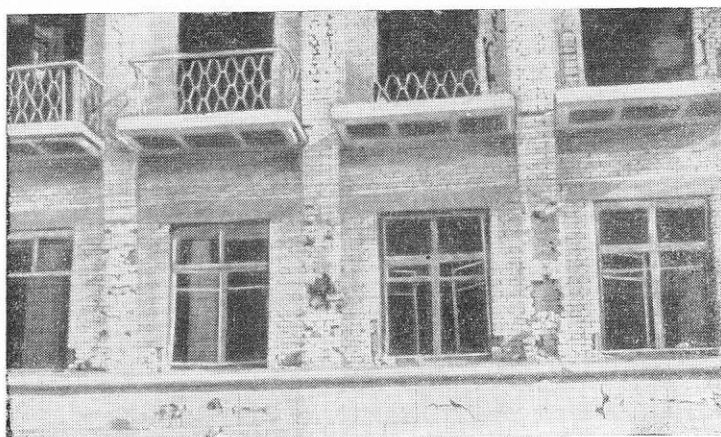
(рис. 111). Железобетонная плита перекрытия хорошо сохранилась. Нет никаких деформаций ни в местах ее примыкания к ригелям, ни на фигурных кессонированных профилях. Каркас верхних этажей отсека повреждений не имеет.

Рис. 111. Характер повреждения кирпичных пилястр облицовки. Железобетонные балконы сохранились хорошо

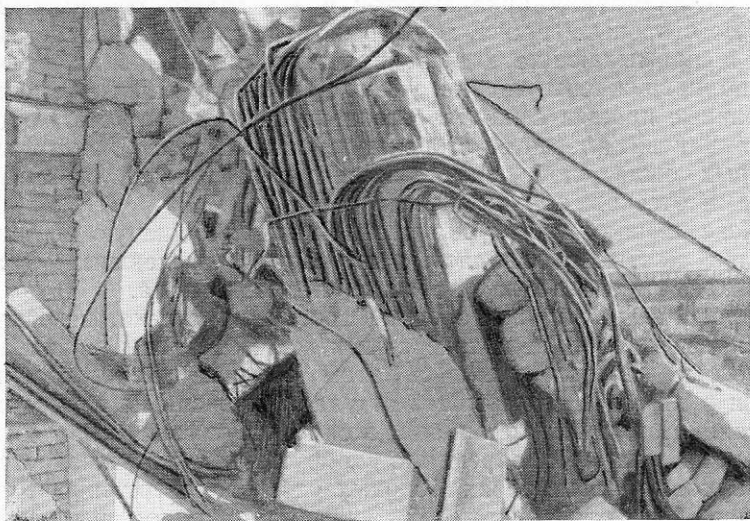
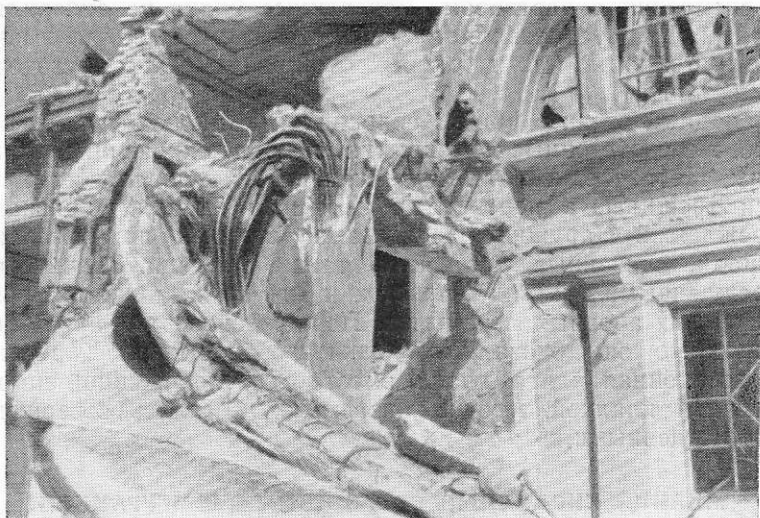
Рис. 116. Разрушенные железобетонные конструкции центральной части вокзала

были срезаны. Железобетонные колонны, поддерживающие галерею, наклонились к юго-востоку на 5—8 см.

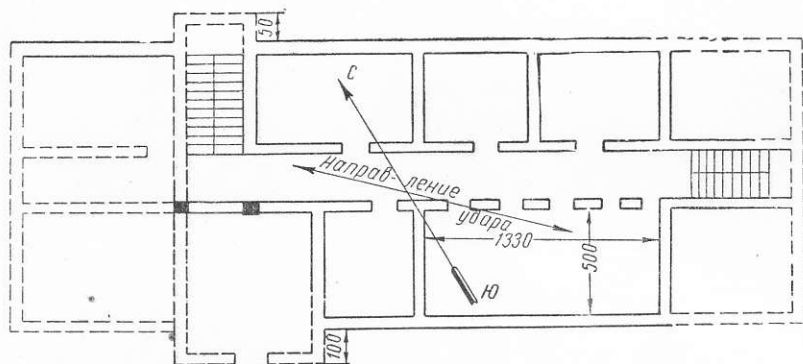
Рис. 122. Схема плана административного здания на Ташкентской ул. (пунктиром показаны разрушенные стены)

Разрушились и упали торцовые стены с обеих сторон, а вместе с ними развалились и значительные участки примыкавших к ним продольных и внутренних стен. Разрушились и вывалились полностью во 2-м этаже и частично в 1-м этаже углы выступающих частей как с фасадной, так и с дворовой стороны. Пилястры в пределах 2-го этажа срезались до основной плоскости стены, причем в некоторых пилястрах это произошло почти по всей высоте здания. Наружные стены, оторвавшись от внутренних поперечных стен, выпучились, особенно сильно на уровне перекрытия 1-го этажа.

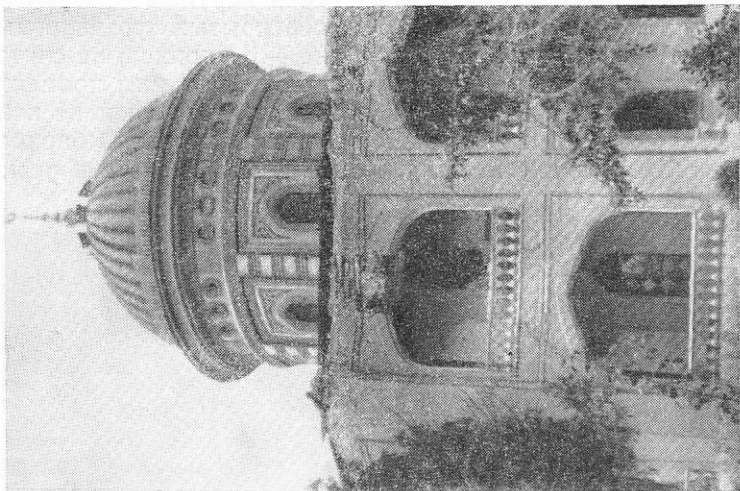
Рис. 129. Разрушение наружных стрельчатых арок в ключе

В результате землетрясения большинство стрельчатых арок наружного барабана оказались сильно повреждены. Некоторые из них упали или разрушились (рис. 128, 129, 130). Стрельчатые арки оконных проемов 3-го яруса, в отличие от арок 1-го и 2-го ярусов, не повреждены. Исключение представляет одна из них у которой в замке образовалась трещина, распространившаяся вкось по барабану.

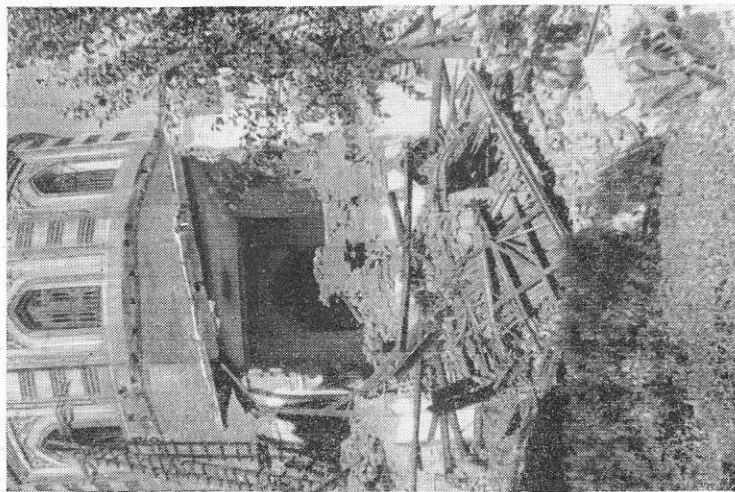
Рис. 128. Разрушение наружного барабана здания

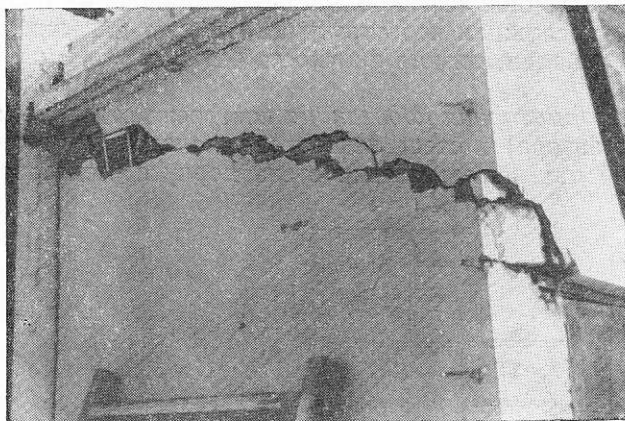
значительными трещинами в стенах и местами раздроблением кирпичной кладки (рис. 136). В целом заполнение пострадало в такой степени, что большая часть его подлежит разборке. Значительные повреждения произошли по антисейсмическому шву, который был сделан с зазором. Этот зазор на всю высоту здания почему-то был заложен кирпичом. Кирпич оказался раздробленным, а железобетонная карнизная плита, которой заканчивается шов, — сколотой.

Рис. 136. Трещина в кирпичном заполнении 2-го этажа

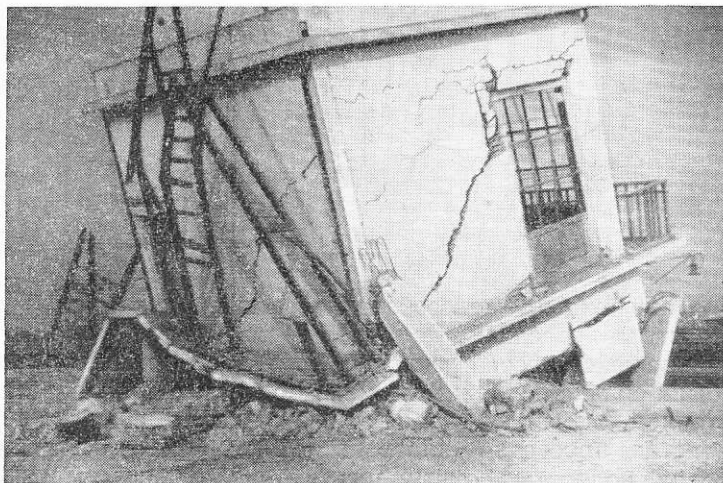
Наиболее жестоким повреждением подверглась башня. Стойки каркаса 1-го этажа башни с одной стороны полностью разру-

шены (бетон раздроблен, арматура оголена и смята, или оказалась совсем выдернутой), кирпичная кладка заполнения разва-

Рис. 137. Накренившаяся башня

лилась. Вследствие этого башня осела и накренилась с уклоном от вертикали на восток до 30° (рис. 137). Стойки западной части 1-го этажа башни разрушились у основания на уровне пола кор-

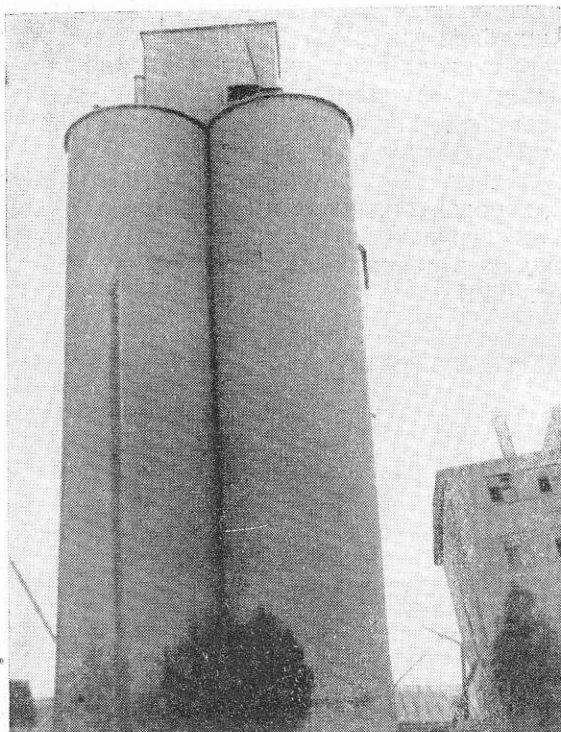
Рис. 139. Стаканы элеватора после землетрясения

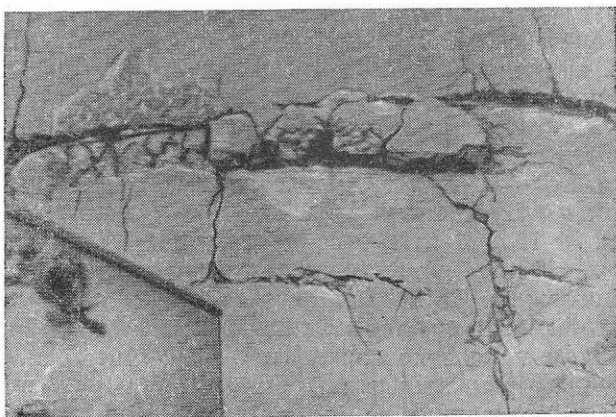
Рис. 140. Раздробление бетона в стенке одного из стаканов

а) *Силосные стаканы* элеватора, состоящие из четырех спаренных секций, являются по высоте (35,88 м) третьим сооружением в г. Ашхабаде (рис. 138). Внутренний диаметр каждого железобетонного стакана 6 м, при толщине стенок 15 см. Стаканы стоят на мощных фундаментах, которые представляют собой сплошную бетонную плиту, размером в плане 16,5×16,5 м и толщиной 80 см. Подшвы фундаментов заглублены на 1,65 м от дневной поверхности. Во время землетрясения силосные стаканы, в основном, хорошо сохранились (рис. 139). Только в тех из них, которые были загружены зерном, на высоте 3 м от земли образовались трещины и обнажилась арматура на небольшом протяжении (рис. 140).

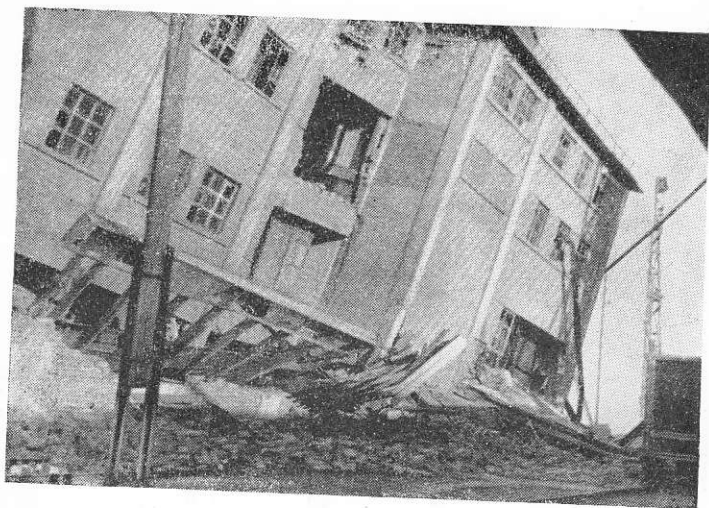
Рис. 143. Вследствие разрушения в 1-м этаже железобетонных стоек здание мельницы осело и дало крен на 30°

При землетрясении, вследствие разрушения в 1-м этаже железобетонное в этом пролете разрушилось. Крайние стойки № 1; 13; железобетонных стоек, здание осело и дало крен на 30° (рис. 143). Бетон стоек № 2 и 12 в месте примыкания к ригелям разрушился, а арматура оголилась и деформировалась (рис. 144). Стойка № 5 срезалась несколько ниже ригеля (рис. 145). Кирпичное за-

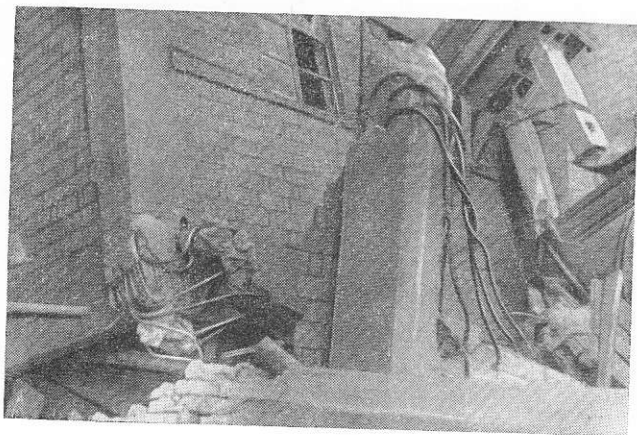
Рис. 144. Разрушение стоек в местах примыкания к ригелю рамы

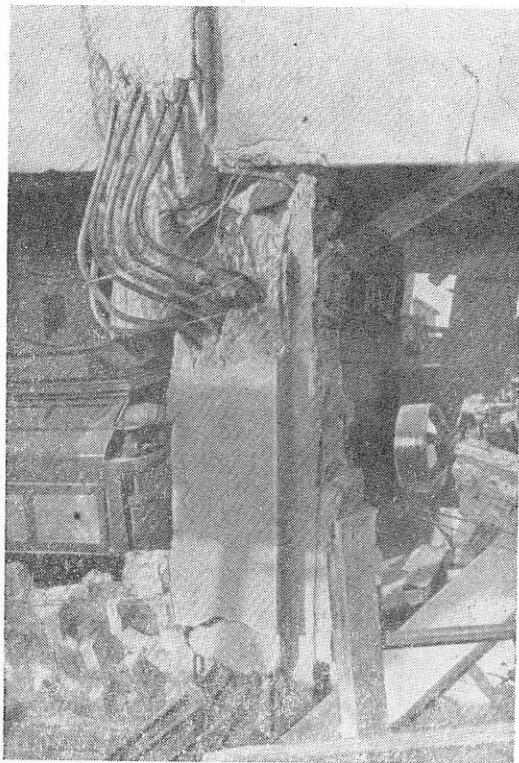
Рис. 145. Стойка № 5 железобетонной рамы срезалась в опорах

Стены 1-го и 2-го этажей мельницы с южной стороны тоже разрушились. Необходимо заметить, что бетон для несущих конструкций был приготовлен на некачественных инертных, в результате чего марка бетона оказалась значительно ниже 110. При ударе этот бетон легко крошится и гравий отделяется.

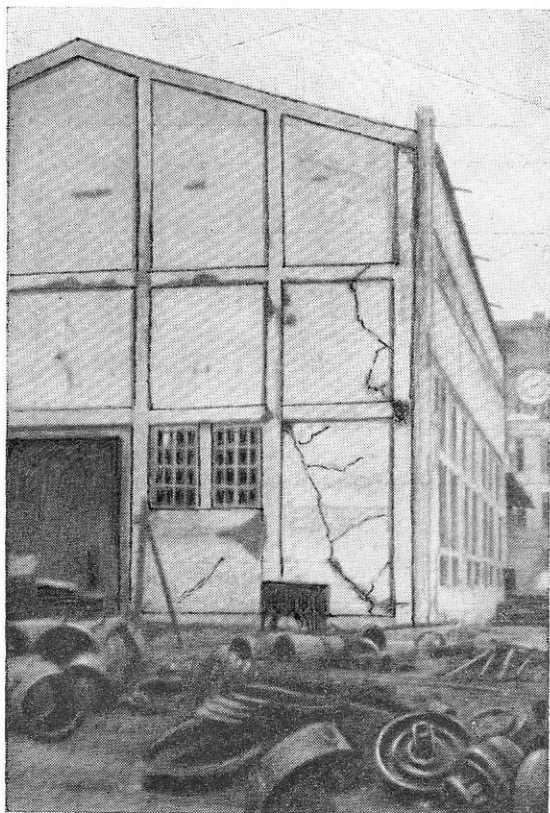
Рис. 148. Общий вид электростанции

Заполнение между элементами каркаса получило повреждения следующего характера. В торцовых стенах образовались диагональные трещины в двух направлениях и произошло сильное расстройство кладки. В местах соединения корпусов *I* и *II* заполнение шириной 0,52 м отстало от стоек по всей высоте, но не вывалилось. Заполнение в каркасе корпуса *III* сильно расстроено, местами даже вывалилось. Между заполнением и эле-

ментами железобетонного каркаса в верхних этажах везде образовались трещины (рис. 148).

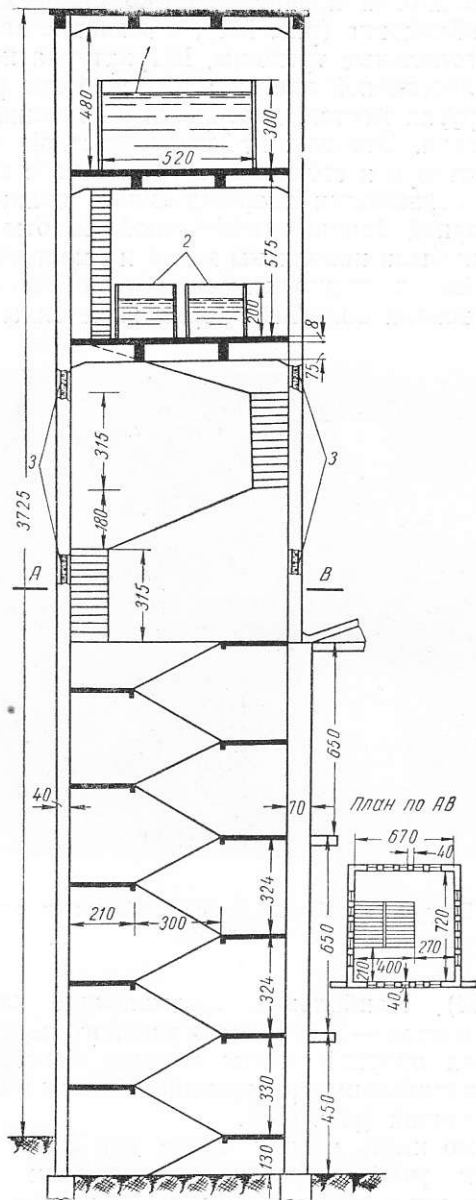
Рис. 152. Разрез и план водонапорной башни

1—бак емкостью 75 м; 2—баки емкостью по 10 м; 3—повреждение колонн (бетон разрушен, арматура оголена)

Наиболее серьезными повреждениями являются повреждения водонапорной башни значительной высоты. Баки в день землетрясения были наполнены водой и имели вес 115 т. Таким образом, кроме инерционных сил от собственного веса, на башню действовали большие инерционные силы от баков с во-

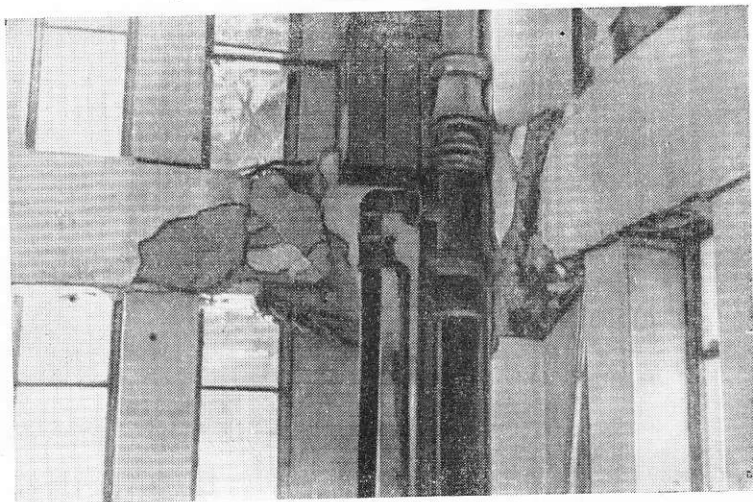
Рис. 153. Разрушение бетона в железобетонных стойках и ригелях рам

дой (рис. 152). Наибольшие срезающие напряжения возникли в двух местах — на уровне чердачного перекрытия корпуса и ниже уровня опорной плиты нижних баков. В этих местах произошли значительные разрушения бетона в стойках и ригелях каркаса башни (рис. 153).

Необходимо иметь в виду также тот факт, что в наиболее поврежденном участке башни отсутствовали горизонтальные диафрагмы в виде плит перекрытия или монолитных железобетонных плит лестничных площадок. В частности, начиная от чердачного перекрытия корпуса и выше, монолитная железобетонная лестница сменяется металлической, несколько не увеличивающей жесткость коробки башни. Таким образом, на этом участке образовалась как бы пустотелая коробка высотой 8,3 м,

где и наблюдаются наибольшие разрушения конструкций в виде среза, раздробления бетона и оголения арматуры. Следует еще отметить, что болты диаметром 12 мм, которыми были прикреплены металлические косоуры к площадочным балкам, оказались слабыми и при землетрясении срезались.

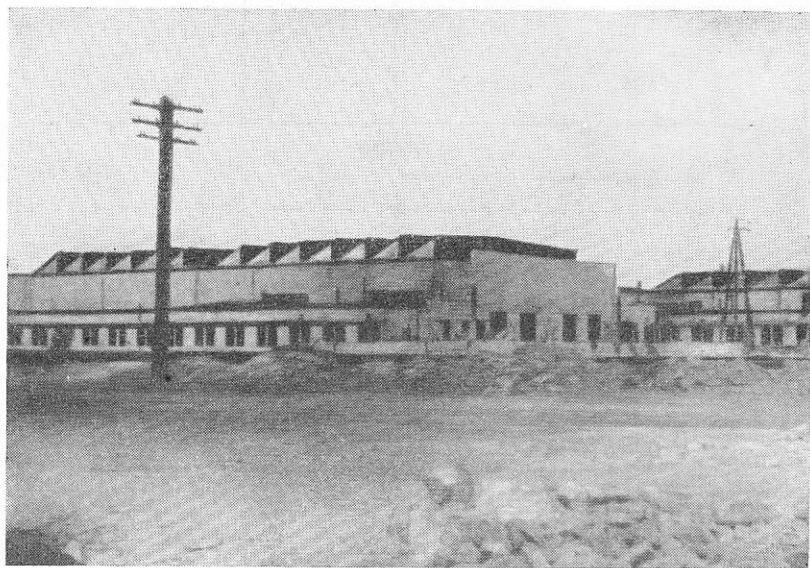
Рис. 155. Тепловозное депо после землетрясения

При землетрясении двухпролетные рамы основного корпуса особенно серьезных повреждений не получили (рис. 155). Однако в некоторых стойках имело место скалывание бетона ниже вутов ригелей с появлением сквозных трещин и обнажением деформированной арматуры. В продольных ригелях-связях образовались трещины у опор. Крайние стойки получили трещины на уровне консолей, поддерживающих ригели боковых полурам, а также косые трещины против консолей

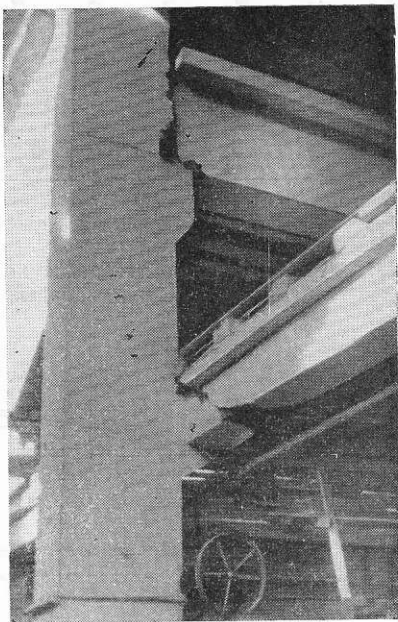
подкрановых балок (рис. 156). Наиболее серьезным из всех повреждений было обрушение левых полурам среднего отсека вследствие скалывания консолей, на которые опирались ригели полурам. При этом разрушились верхние узлы крайних стоек ниже вутов, а сами стойки вместе с заполнением наклонились наружу на $15-20^\circ$. В продольных верхних ригелях-связях других цехов, конструкция которых была аналогична конструкции основного корпуса, образовались трещины у опор, в связи с тем, что они имели недостаточное сечение при отсутствии вутов и, по-видимому, были слабо армированы косыми стержнями у промежуточных опор.

Рис. 156. Стык сборных элементов здания тепловозного депо разошелся

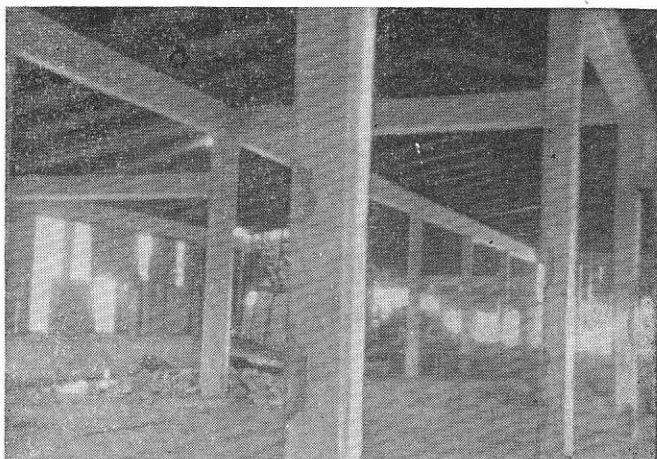
Таким образом, можно полагать, что железобетонный каркас правильно сконструированный и выполненный из хорошего

Рис. 159. Сохранившийся железобетонный каркас верхнего этажа

бетона, вполне удовлетворительно противостоит разрушительному действию 9-балльного землетрясения.

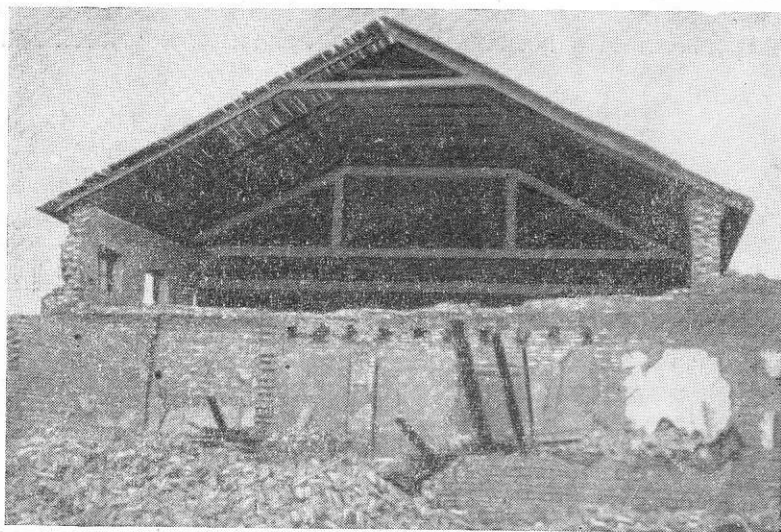
Рис. 162. Обрушение фронтона

железная по сплошной дощатой опалубке, уложенной по деревянным фермам. При землетрясении обе торцовые стены цеха обрушились. При этом упавшей восточной торцовой стеной разрушено перекрытие и свалена стена пристройки (рис. 162). Южная продольная стена цеха на некоторых участках также обрушилась, причем в этих местах рухнули также стены и перекрытия пристройки. Фермы здания сильно деформировались, но не упали. Подкрановые балки сломались в местах обрушения стен. В северной продольной стене образовались только трещины и отклонения от вертикальной плоскости (рис. 163). В этом сказались положительная роль контрфорсов, которые, обеспечив устойчивость стены, сами, однако, подверглись значительным повреждениям. Из пяти контрфорсов три срезались по горизонтальной железобетонной плите и получили горизон-

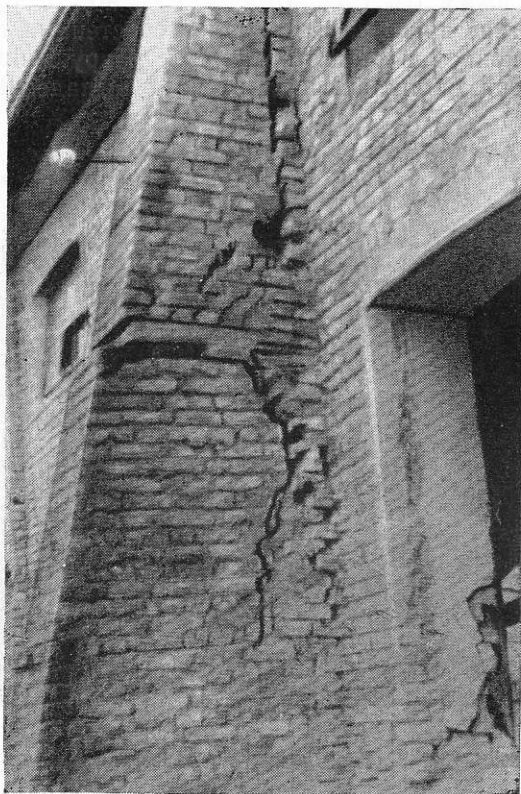
тальное смещение, отделившись от стены (рис 164). У двух контрфорсов верхние участки оказались сброшенными. Несмотря на то, что подкрановые железобетонные балки нагружены не были, пилястры, на которые они опирались, срезались заподлицо со стеной. Другие пилястры получили большие трещины и кладка их была расстроена.

Рис. 164. Повреждение односторонних контрфорсов

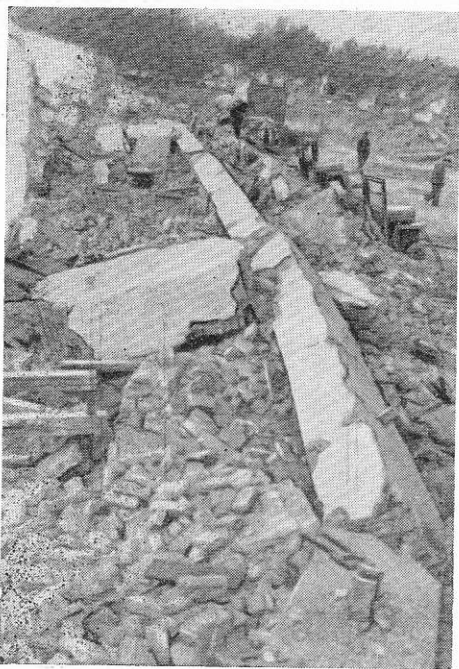
В результате землетрясения, северная наружная стена обрушилась полностью вместе с железобетонным прогоном и кирпичным парапетом (рис. 166). Деревянные фермы тоже обрушились (рис. 167). Железобетонные стойки вверху, в местах примыкания их к железобетонным аркам, т. е. в местах, где проходили рабочие швы при бетонировании, получили повреждения. Все внутренние и крайние поперечные стены рассыпались. С южной стороны наружные стены хорошо сохранились, но кирпичный парапет тоже упал по всей длине, а так как кладка его была выполнена на хорошем растворе, то обрушившись, не рассыпалась на отдельные кирпичи, а лежала глыбами.

•Рис. 166. Все, что осталось от северной стены гаража

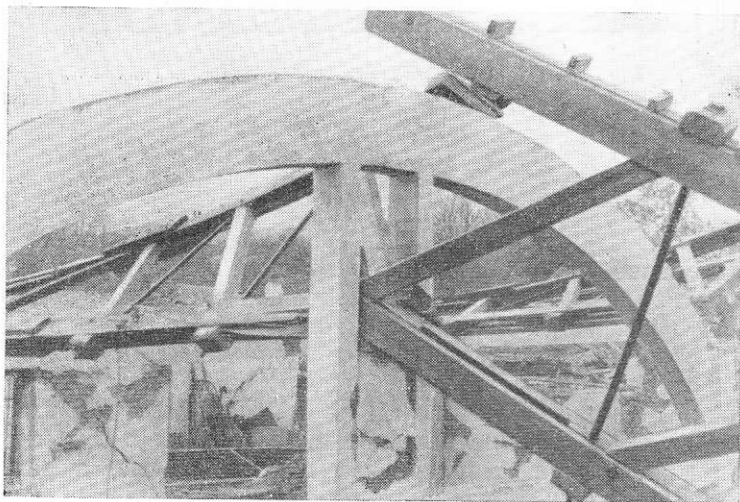
Рис. 167. Обрушение деревянных ферм, опиравшихся на железобетонные арки

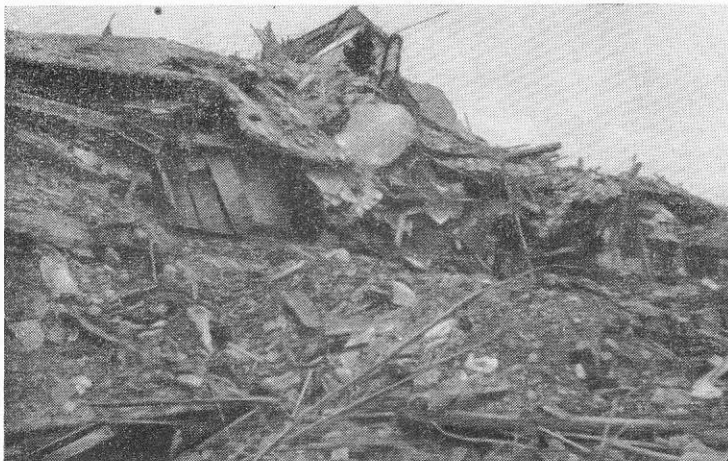
В день землетрясения полезная нагрузка на перекрытие 2-го этажа составляла 485 кг/м^2 , а на перекрытие 3-го этажа — 320 кг/м^2 . В результате землетрясения корпус превращен в беспорядочные груды развалин и изломанных железобетонных конструкций (рис. 170). Колонны и перекрытия 2-го и 3-го этажей обрушились, а 1-й этаж оказался похороненным под их развалинами. Перекрытие 1-го этажа деформировалось и сильно осело. Колонны 1-го этажа тоже подверглись значительным деформациям.

Рис. 170. Разрушенное здание холодильника

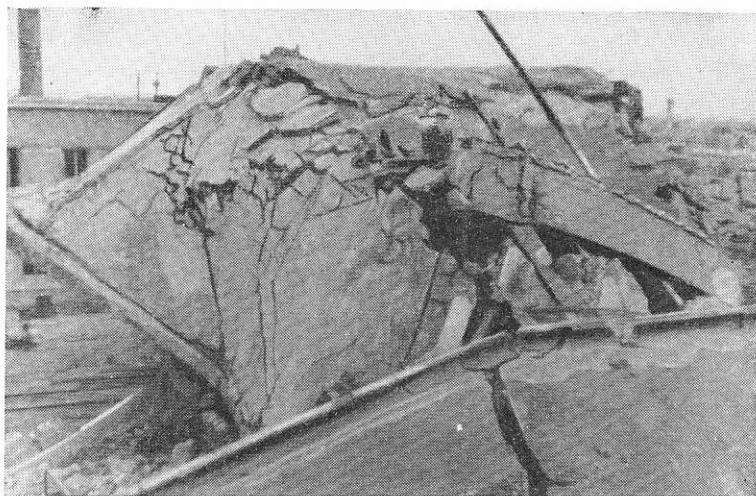
В результате землетрясения здание также превратилось в хаотическое нагромождение развалин (рис. 171).

Рис. 171. Остатки от мясожирового корпуса

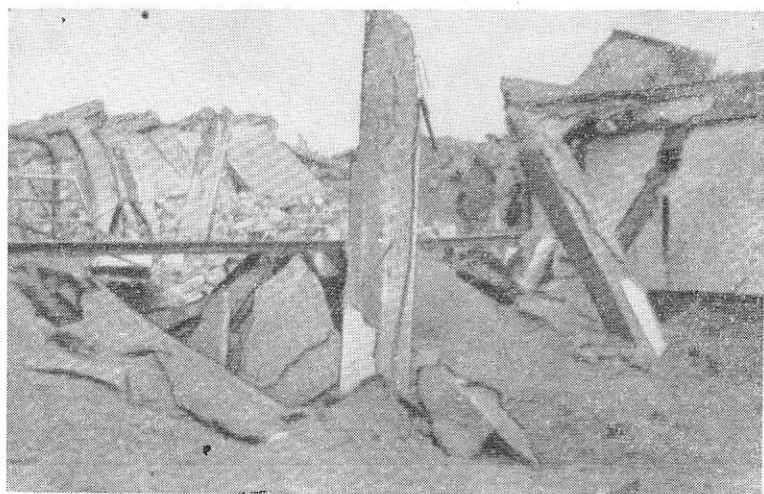
Рис. 172. Компрессорный цех превращен в груды развалин

Несмотря на отсутствие значительных нагрузок, здание пострадало катастрофически. Железобетонное покрытие целиком обрушилось на оборудование, а стойки оказались сломанными и смятыми. Часть из них, пробив железобетонную плиту покрытия, осталась торчать кверху, с вырванной из бетона арматурой (рис. 172). Кирпичное заполнение вывалилось. Общий вид наибольших разрушений зданий мясокомбината показан на рис. 173.

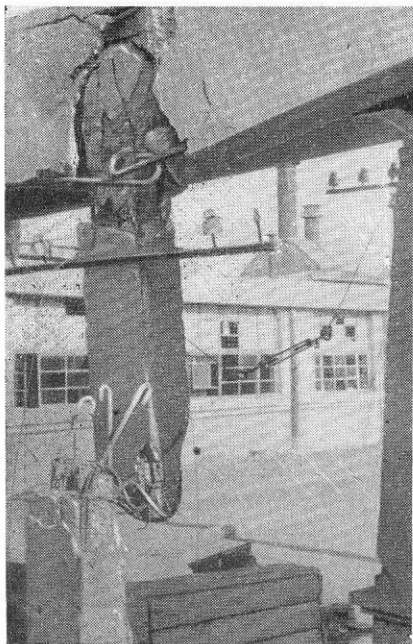
их с прогонами и на уровне 0,8 м от земли бетон был раздроблен, а арматура оголена. Одна из стоек оказалась совсем перебитой и повисла на арматуре. Прогон на этом участке деформировался и опустился на 50—60 см, а плита треснула (рис. 174). В целом весь мостик накренился на юго-восток за счет деформации стоек и грунта.

Рис. 174. Повреждение железобетонных стоек и прогонов переходного мостика

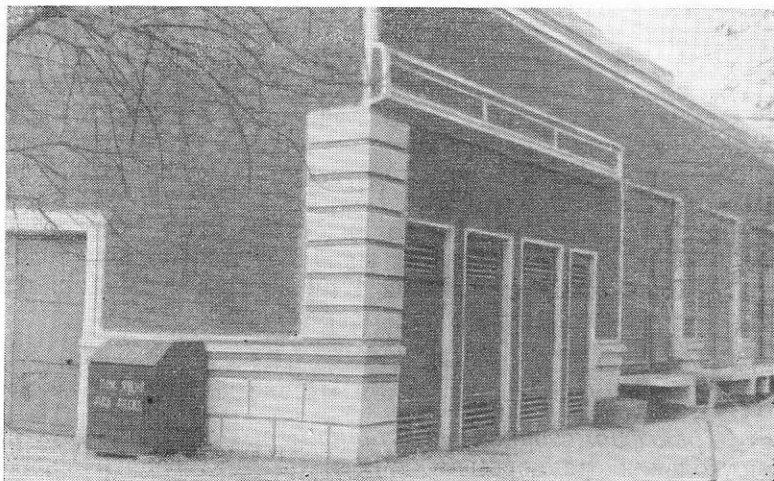
Это здание представляет редкое исключение среди кирпичных зданий г. Ашхабада по высокой степени сохранности (рис. 177). Ничто в нем не напоминает о разыгравшейся катастрофе и только при очень внимательном рассмотрении можно обнаружить кое-где еле заметные волосные трещины в штукатурке. Кроме того, некоторые из стеклянных абажуров разбились о потолок от колебаний при землетрясении.

Рис. 177. Здание трансформаторной подстанции хорошо сохранилось

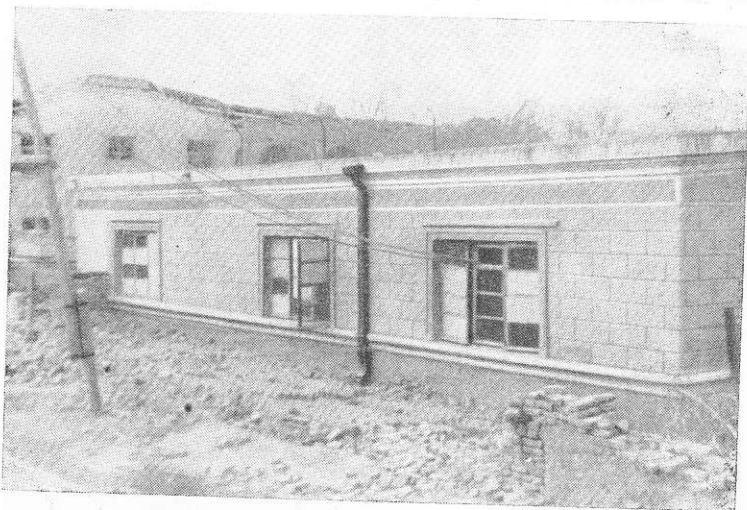
Землетрясение больших повреждений зданию насосной станции не нанесло (рис. 178). В помещении с железобетонным перекрытием образовались волосные трещины в железобетонных балках перекрытия и в штукатурке стен. В помещении с деревянным перекрытием повреждения выражены более резко: штукатурка потолка потрескалась, перекрытие прогнулось, торцовая стена отошла от продольных стен на 3—4 см. В продольных стенах, в месте примыкания к ним поперечных

стен, со стороны помещения с деревянным перекрытием образовались сквозные вертикальные трещины, идущие сверху до низу.

Рис. 178. Сохранившееся здание насосной станции

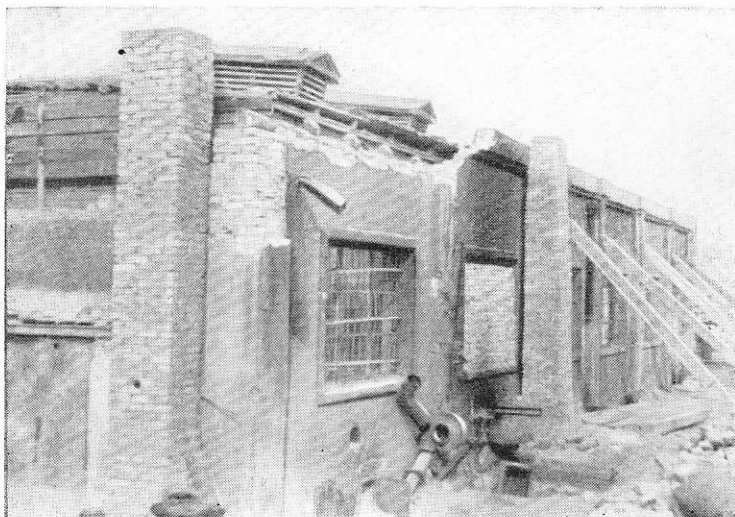
В результате землетрясения здание было значительно повреждено (рис. 179). Верхняя часть южной торцевой стены до уровня антисейсмического пояса обрушилась, а устоявшая часть стены покрылась косыми трещинами. Крыша в этом месте осела. В восточной продольной стене на большом участке обрушился карниз. Продольные стены сместились с отклонением от вертикальной плоскости до 5—8 см. Верхняя часть северной торцевой стены отошла от продольных стен с образованием на уровне антисейсмического пояса горизонтальной трещины. Внутренние кирпичные перегородки деформированы и частично обвалились.

Рис. 179. В здании столовой разрушены кирпичные парапеты, а продольная стена отошла от своей вертикали

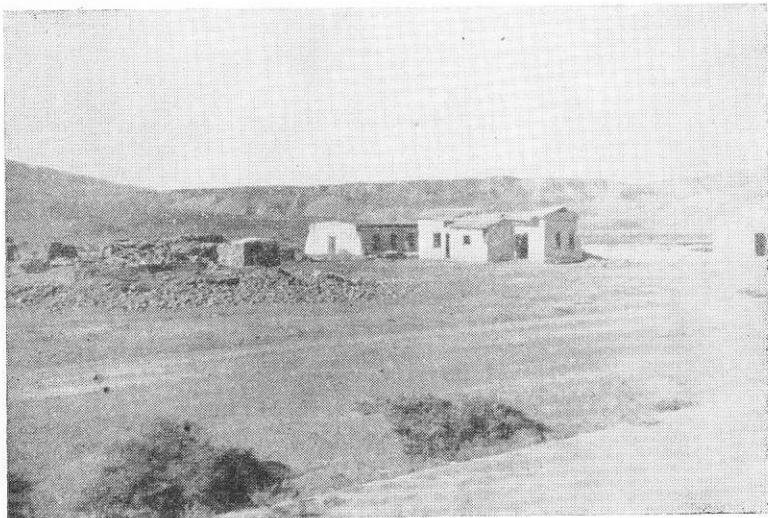
б) *Поселок Калининск* расположен на речке Кельты-Чинар в 20 км от г. Ашхабада. Сила землетрясения в этом районе определяется в пределах 8—9 баллов. Жилые дома, как правило, одноэтажные, сельского типа, 2—3-комнатные, построены из сырцового кирпича, с плоскими крышами из местных материалов. Толщина стен 38 см. Из 31 жилого дома и 4 скотных дворов около половины разрушились полностью и превратились в руины, а устоявшая часть пострадала столь существенно, что исключала возможность дальнейшего проживания в них (рис. 184), так как отдельные участки стен выпали, а остальные участки получили угрожающие обвалами трещины. Рис. 185

Рис. 184. Поселок Калининск после землетрясения
