АШХАБАДСКОЕ
ЗЕМЛЕТРЯСЕНИЕ
1948 г.

(ИНЖЕНЕРНЫЙ АНАЛИЗ
ПОСЛЕДСТВИЙ ЗЕМЛЕТРЯСЕНИЯ)

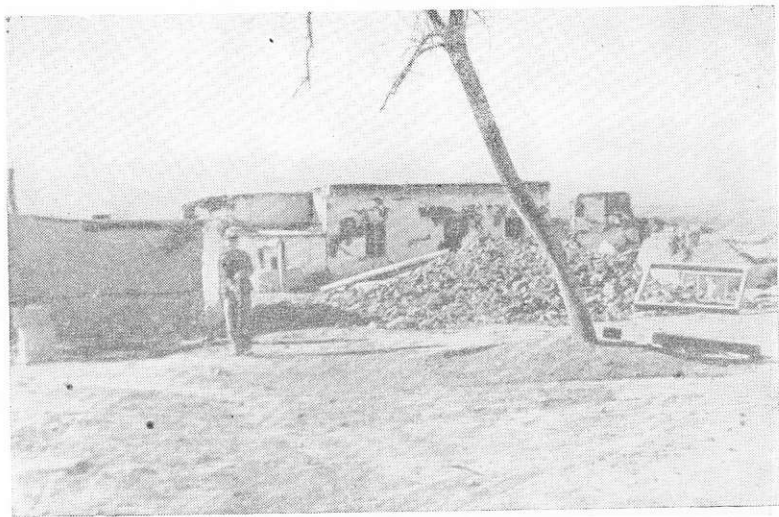
Рис. 185. Повреждения сырцового дома в поселке Калининске

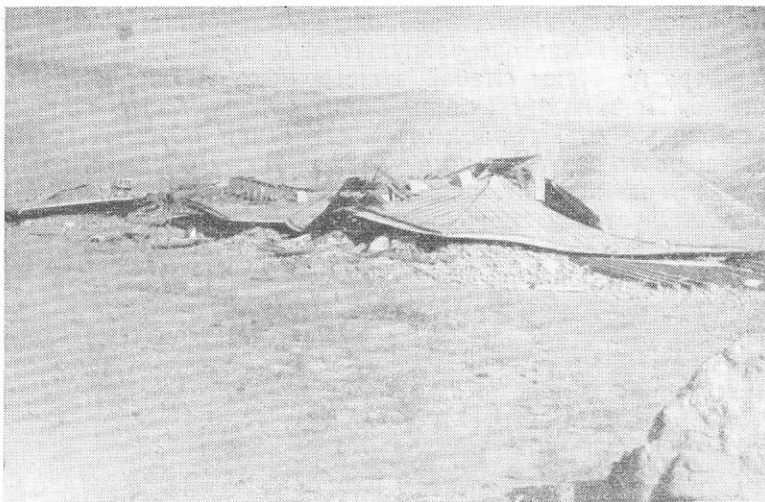
крытия упали на развалины стен. Значительных горизонтальных смещений упавших крыш не наблюдалось и выраженного доминирующего направления падения стен в разрушенных зданиях также не было замечено. Эти факты свидетельствуют о том, что разрушение объектов, отличавшихся наименьшей сейсмостойкостью, было мгновенным и произошло полностью от вертикального удара прежде, чем последовали возможные горизонтальные колебания, или, во всяком случае, падение стен и крыш этих объектов наметилось вертикальным ударом столь определенно, что последующие горизонтальные колебания уже

не оказали влияния. Характерная картина разрушений большинства зданий в Курру-Гаудане представлена на рис. 186. Справа, по оставшейся части трубы, видно, что крыша сколь угодно существенных горизонтальных смещений не получила.

Рис. 186. Здесь были сырцовые дома совхоза «Курру-Гаудан»

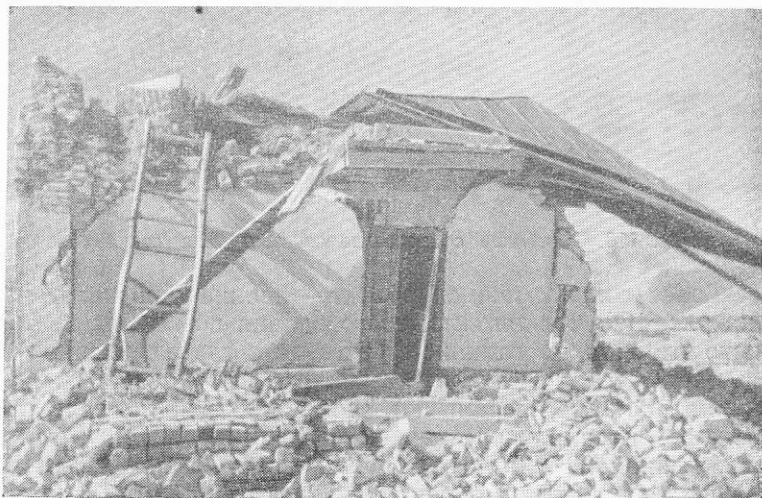
Иной характер разрушений можно наблюдать на здании бани, выразившийся в горизонтальном смещении крыши на две трети длины здания в направлении с юго-востока на северо-запад (рис. 187). Стены бани толщиной в 51 см были выложены из обожженного кирпича на известковом растворе и оштукатурены. Перекрытие деревянное, кровля железная, потолок подшит досками. Высота помещений от пола до потолка 2,8 м. В плане здание представляет собой прямоугольник размером 7 × 17 м с хорошо развитой сетью внутренних стен. Южная продольная и обе торцовые стены сильно повреждены. Карнизы и парапеты попадали, но в общем эти три стены устояли и перекрытие не обрушилось. Северная продольная стена постра-

Рис. 187. Смещение крыши бани

дала еще в большей мере — в ней произошло выпадение отдельных участков. Смещенная крыша повисла на разрушенной стене.

Характер разрушения бани не противоречит высказанной ранее мысли о характере разрушительного действия вертикального удара на стены слабой конструкции, а скорее подтверждает ее. По-видимому, стены бани, будучи более прочными, чем сырцовые стены рассмотренных выше объектов, устояли против первого вертикального удара и, таким образом, подверглись действию последующих горизонтальных колебаний, о чем свидетельствует как смещение крыши, так и направление падения верхних частей стен.

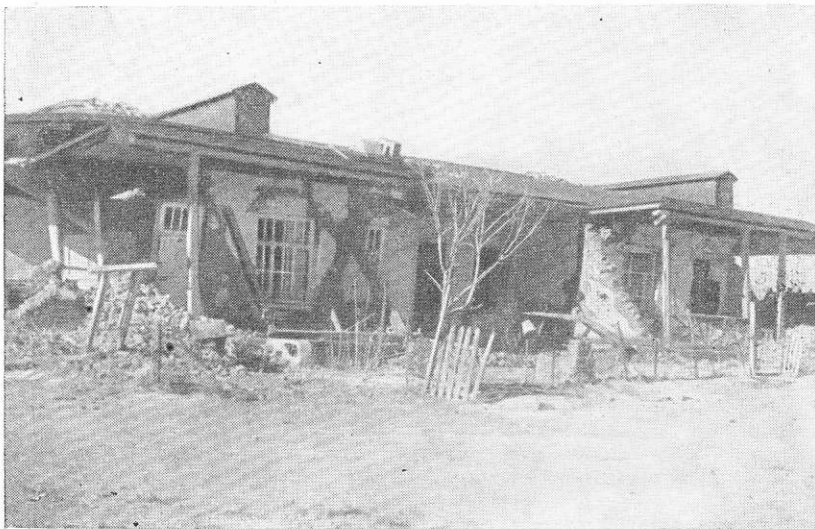
Рис. 188. Наиболее сохранившаяся постройка совхоза

Наиболее сохранившийся объект — здание больницы, показан на рис. 188. Фундаменты этого здания возведены из обожженного кирпича на глиняном растворе с глубиной заложения 0,5 м. Стены толщиной 51 см выложены из кирпича-сырца на глиняном растворе, перемычки железокирпичные, перекрытие деревянное, кровля железная по обрешетке. Прямоугольное здание, длиной 26 м, имеет хорошо развитую сеть внутренних стен. Высота помещений от пола до потолка 2,8 м. Здесь обрушились торцовые стены и отдельные участки продольной восточной стены. Большая часть внутренних и наружных стен устояла, что предотвратило крышу и перекрытие от падения.

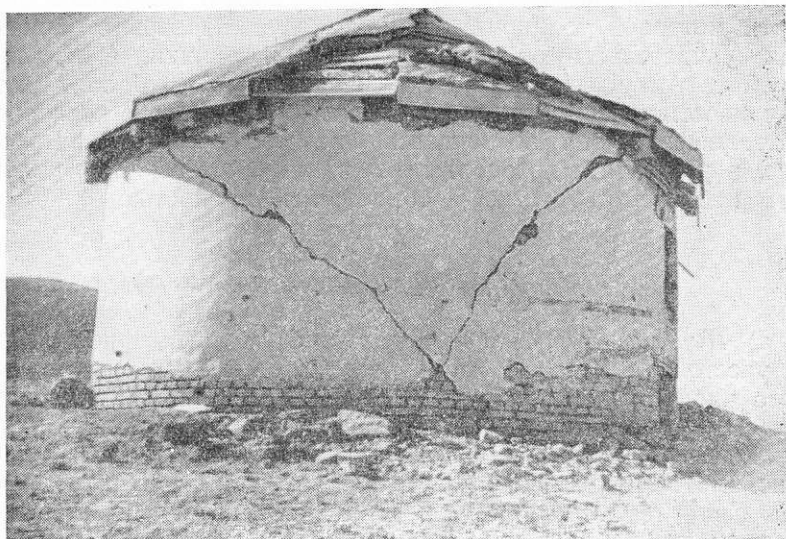
земная часть резервуара сложена из обожженного кирпича на известковом растворе. Диаметр резервуара — 4 м, высота заглубленной части — 6,5 м, надземной части — 2,3 м. Повреждение надземной части характеризуется значительными трещинами в кирпичной кладке и сбросом части глиняной смазки кровли (рис. 189). Стены подземной части получили трещины меньших размеров. Резервуар может быть восстановлен.

Рис. 189. Кирпичный резервуар

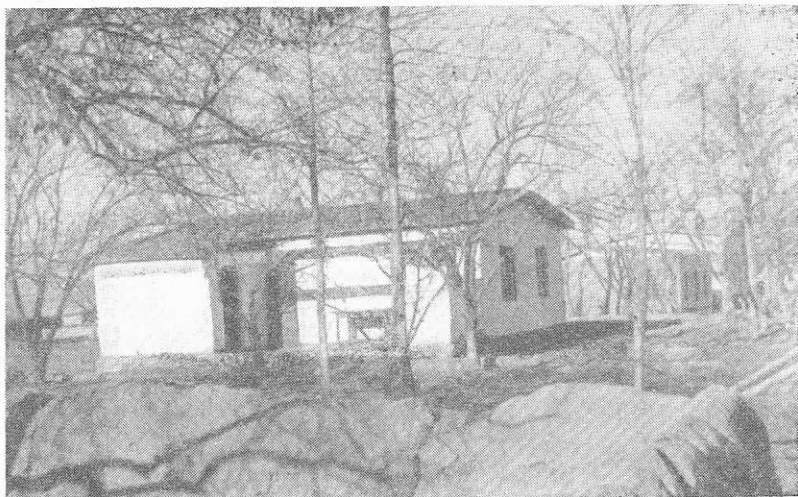
а) *Поселок Первомайск* расположен в предгорной полосе, на расстоянии 13 км от Ашхабада. Поселок состоит из небольшого числа жилых домов и построек хозяйственного назначения с сырцовыми или с саманными стенами. Все постройки, за исключением двух, получили лишь незначительные трещины (рис. 190). Их ремонт ограничился затиркой трещин и побелкой. Сила землетрясения в Первомайске на неблагоприятных участках превышала 7 баллов.

Рис. 190. Сохранившиеся домики из сырцового кирпича в поселке Первомайск

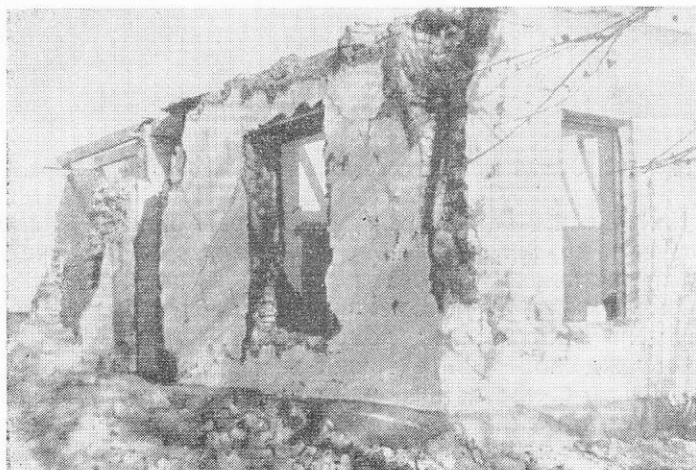
Другим разрушенным объектом была школа, построенная в 1927 г. из кирпича-сырца. Стены толщиной 51 см, поддерживавшие земляную крышу, получили сильные повреждения, имело место выпадение углов и обрушение части перекрытия (рис. 191). Особенно сильно пострадала южная продольная стена.

Рис. 191. Разрушение здания школы из сырцового кирпича в поселке Первомайск

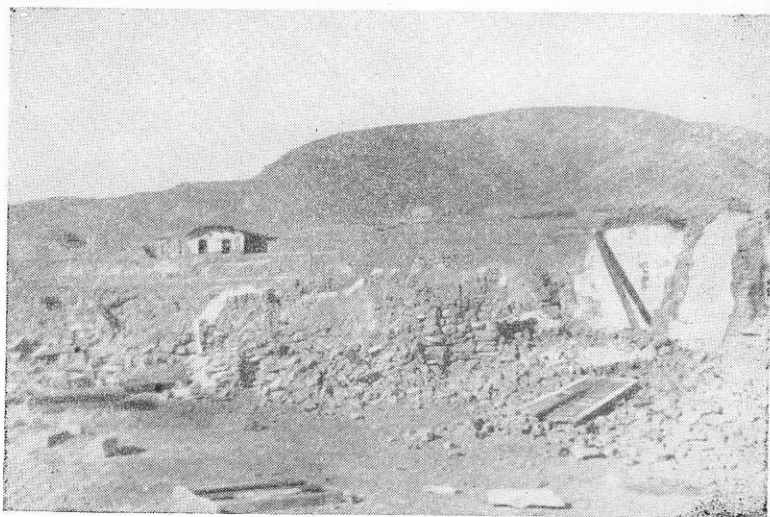
Рис. 192. Общий вид разрушений в населенном пункте Карагач

(рис. 192). Если в одних домах разрушены стены и упали перекрытия, то в других домах повреждения выразились трещинами в углах, частичном отслоении глиняной штукатурки стен и разрыхлением саманной смазки крыш. Было отмечено, что сырцовые стены заброшенных домов без крыш подверглись большим повреждениям (шире трещины и значительное обрушение кладки), чем стены домов, занятых под жилье. Объяснение этому следует искать не только в том, что не защищенные крыши стены пришли в большую ветхость от размывания дождем и выветривания, но, вероятно, и в положительной роли крыши, повышающей устойчивость стен (как диафрагма жесткости).

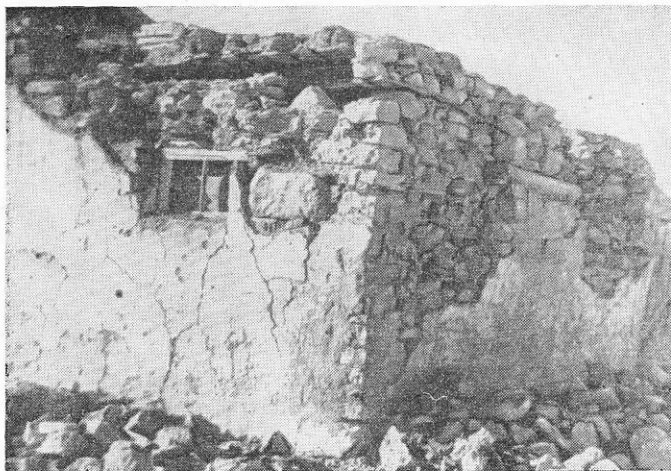
турены также глиняным раствором. Кладка стен дома выполнена без соблюдения перевязки швов, что по существу привело к образованию двухслойности стен. Внешний слой на отдельных участках стен отделился и обрушился. Стены имели также и вертикальные трещины, однако в характере разрушения этого объекта преобладало именно расслоение кладки стен (рис. 193). Труба, сложенная из кирпича-сырца, уцелела. Плоская земляная крыша также сохранилась.

Рис. 193. Расслоение кладки из естественного камня

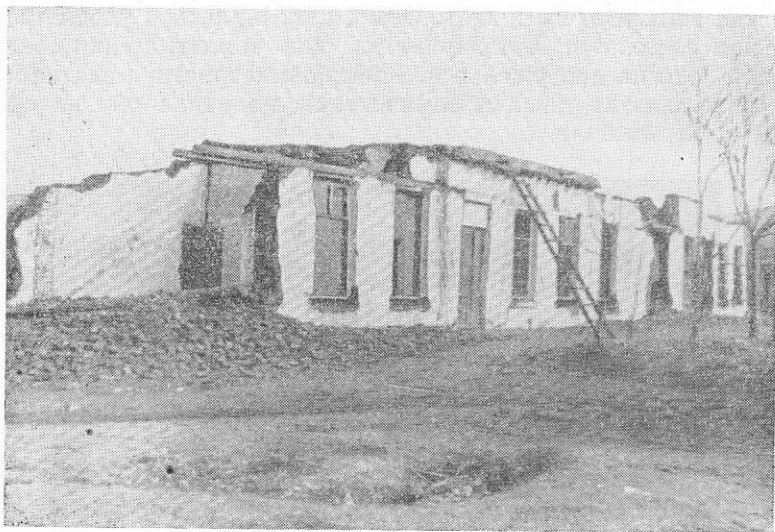
подверглись непоправимым деформациям. Крыша в большей части обрушилась (рис. 194).

Рис. 194. Здание школы в поселке Маныш из сырцового кирпича

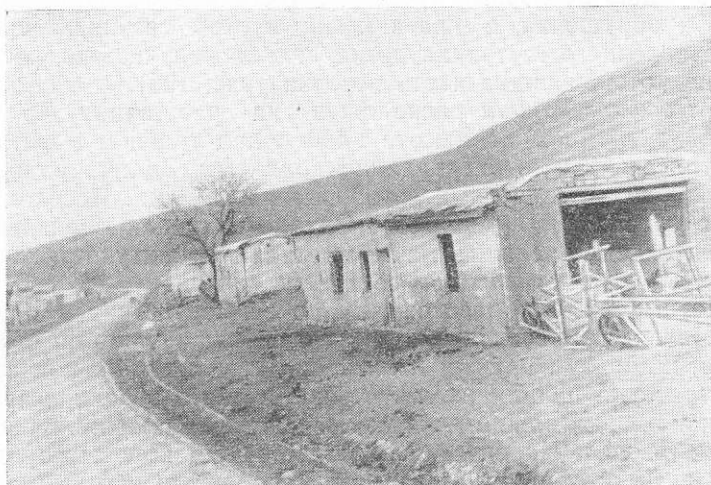
Рис. 195. Саманные домики в поселке Яблонька после землетрясения

Особенно сильных повреждений зданий не произошло. Отмечены лишь неопасные трещины, частичное осыпание штукатурки и обрушения с краев крыш кусков саманной смазки. Представление о состоянии домов можно получить по фотографии, на которой видна часть поселка (рис. 195).

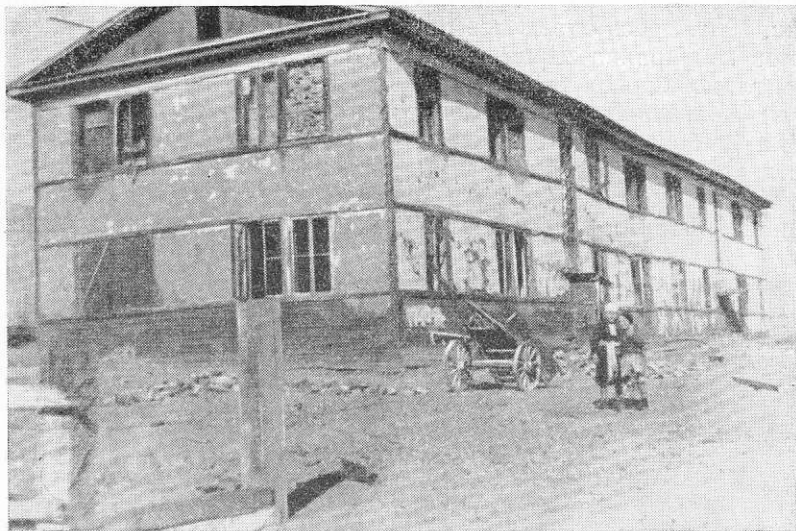
На территории водоочистой станции имеется один 2-этажный жилой дом с деревянным каркасом. Если не считать падения труб и нескольких печей, дом успешно противостоял землетрясению и может быть восстановлен без значительных затрат (рис. 197).

Рис. 197. Хорошо сохранившийся 2-этажный деревянный каркасный дом ашхабадского горводопровода

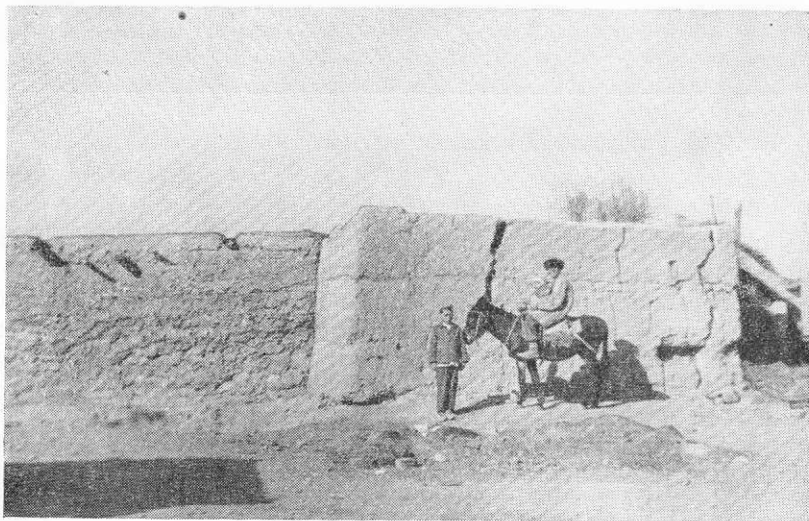
Рис. 198. Сохранившиеся глинобитные дувалы и домик в селении Ямбаши

этом пункте оценивается в 6—7 баллов. Постройки в селении—местного типа из кирпича-сырца, самана и глинобитные (рис. 198). Здесь оказались лишь отдельные случаи разрушения домов из кирпича-сырца, а в основном здания (главным образом, глинобитные) устояли, получив лишь трещины в стенах.

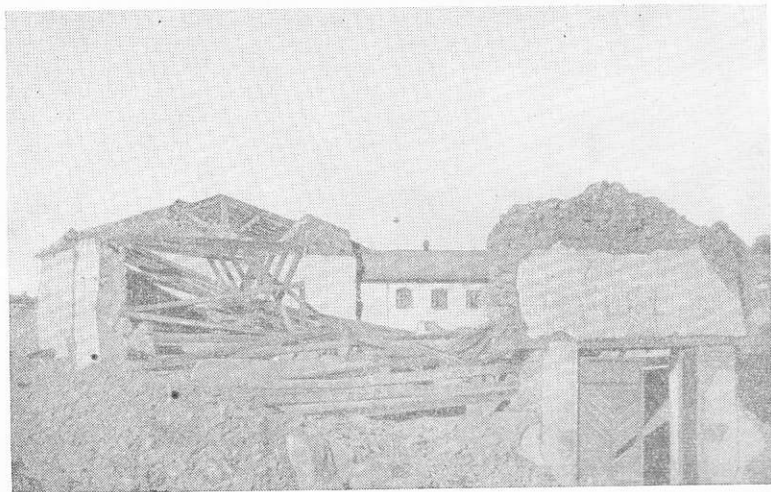
Рис. 199. Разрушенная конюшня из сырцового кирпича на конезаводе № 69

По периметру обширного прямоугольного двора расположены четыре конюшни, имеющие длину от 50 до 70 м и ширину 11—12 м. Конюшня, расположенная с южной стороны двора, оказалась разрушенной. Длина этого здания 54 м, а высота—около 6 м. Фундаменты конюшни сложены из постелистого известняка, стены—из сырца толщиной 64 см. Кровля черепичная по деревянным стропильным фермам. В правой части здания продольные стены и крыша обрушились полностью, часть же торцевой стены сохранила вертикальное положение (рис. 199). В левой части здания рухнула часть продольной южной стены и торцевая стена.

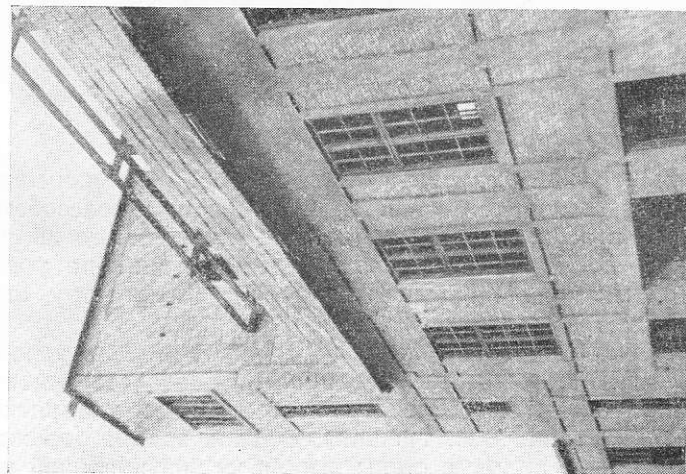
Так же конструктивно решена и центральная часть, имеющая высоту 20 м. Далее следуют незаконченные бетонированием железобетонные бункера, а за ними возвышается двухъярусное, квадратное в плане, помещение высотой около 10 м. Корпус заканчивается одноэтажной каркасной пристройкой, к которой примыкает бескаркасное кирпичное здание. Помольный цех (железобетонный каркас с кирпичным заполнением) существенных повреждений не получил (рис. 202).

Рис. 202. Помольный цех цементного завода существующих повреждений не имеет

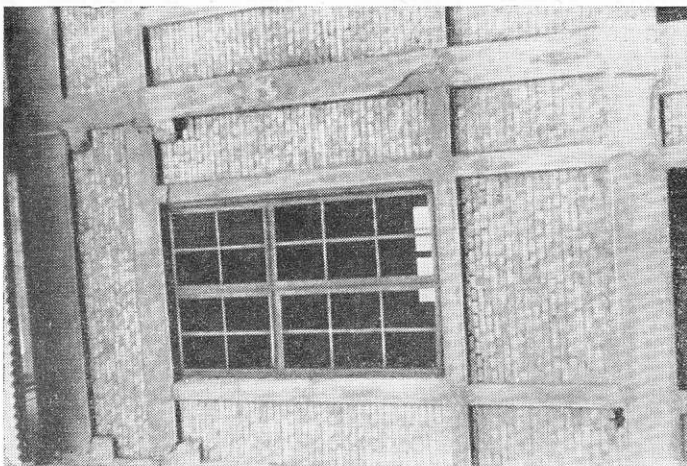
В этом комплексе заслуживает внимания неудачное решение вертикального шва. В железобетонном каркасе с кирпичным заполнением на участке перепада высоты здания устроены вкладыши по железобетонным консолям (рис. 203). Эти вкладыши связаны с образованием не только осадочного, но и антисейсмического шва. Заметным повреждениям подвергся участок с вкладышами. Бетон консолей и ригелей в местах опирания разрушен, а арматура оголена. Образование антисейсмических швов в здании при помощи таких вкладышей должно считаться недопустимым, так как обычно именно в этом месте начинается разрушение здания, которое может служить непосредственной причиной катастрофических разрушений всего здания, что и наблюдалось на ряде объектов в г. Ашхабаде.

Кирпичное заполнение железобетонного каркаса при значительных расстояниях между стойками необходимо армировать, иначе упущение этого приводит к расстройству кладки заполнения и к выпадению отдельных участков стен, что можно было

Рис. 203. Фрагмент фасада помольного цеха и деталь железобетонного вкладыша

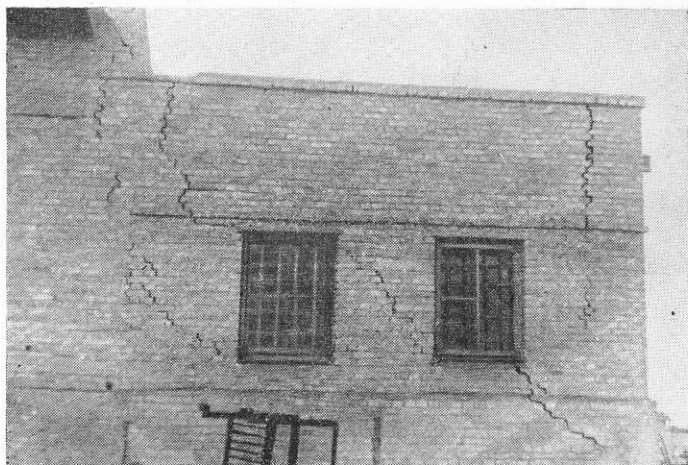
видеть и на этом объекте. В западной части корпуса, несмотря на незначительную высоту, оказались большие повреждения. Там в каркасе здания вертикальные железобетонные элементы, обладающие незначительной жесткостью, изогнулись и кирпичная кладка заполнения сильно потрескалась. В бескаркасной части образовались большие трещины в кладке стеновой части, а торцовая стена, отделившись от продольных, сильно накренилась.

Рис. 204. Трещины в кирпичной кладке бескаркасного корпуса

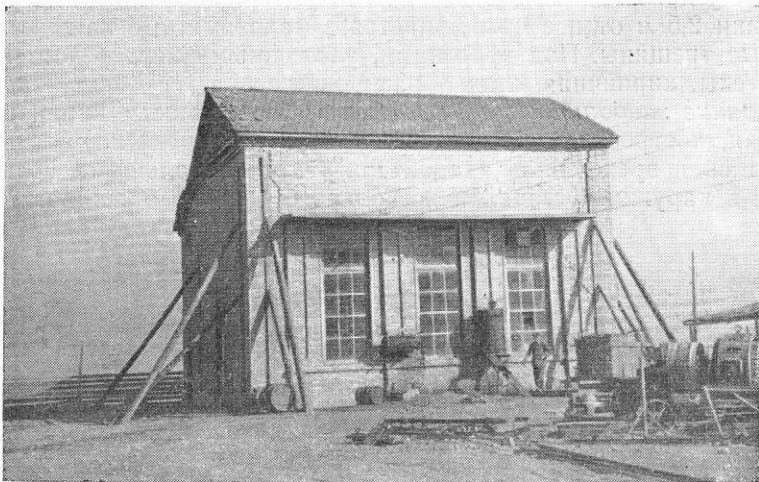
Здание временной дизельной, построенное из обожженного кирпича без антисейсмических мероприятий оказалось наиболее пострадавшим объектом. Высота стен этого, почти квадратного в плане, здания равна 8 м. Трещины в углах здания угрожали обрушением стен. Торцовые стены вышли из вертикальной плоскости, оторвавшись от продольных. Эти стены были временно укреплены подпорками и в таком виде здание продолжали эксплуатировать (рис. 205).

Рис. 205. Кирпичная дизельная электростанция после землетрясения

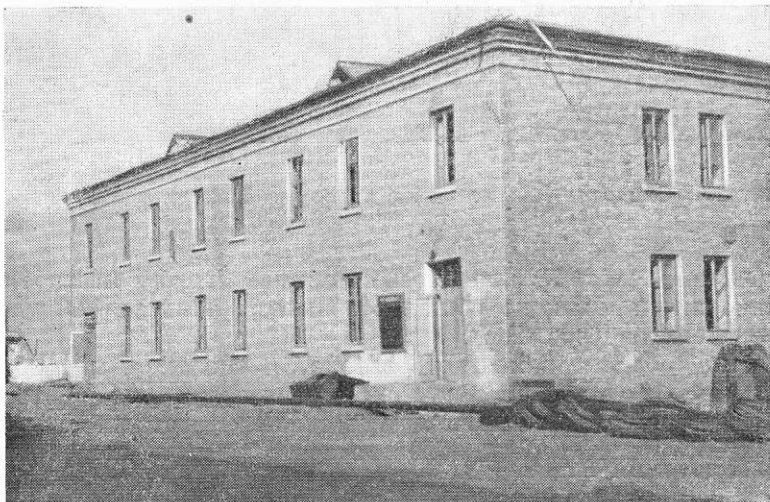
Рис. 206. Сравнительно хорошо сохранившееся здание заводо-
управления

Здание заводоуправления и другие бескаркасные кирпичные здания, построенные без антисейсмических мероприятий, подверглись повреждениям, характеризующимся небольшими трещинами в наружных стенах и несколько большими трещинами во

внутренних стенах. Наблюдалось обрушение труб и местное отслоение штукатурки, но общая сохранность этих зданий удовлетворительная (рис. 206).

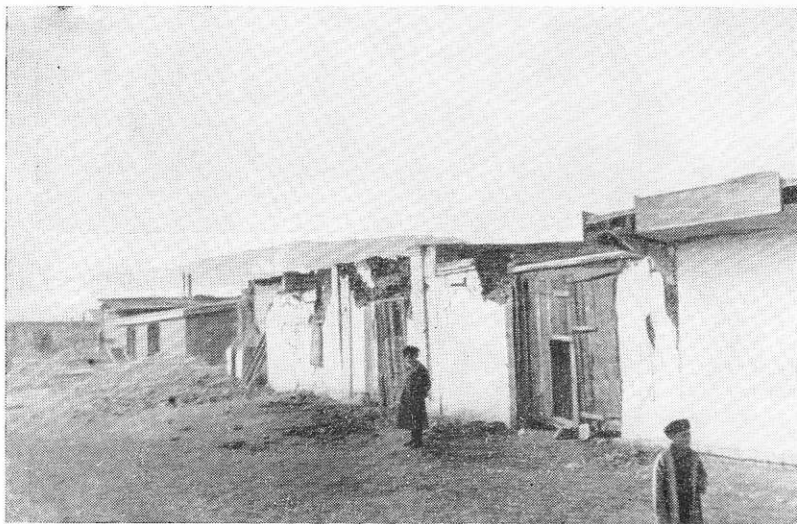
Рис. 207. Сырцовые жилые дома в поселке Безмеин после землетрясения

Пристанционный поселок представляет такую же картину. Некоторые сырцовые жилые дома подверглись катастрофическим повреждениям, но у большинства из них повреждения носят легкий характер, например, обрушение труб, парапетов,

карнизов и карнизных участков стен, трещины в стенах и осыпание штукатурки (рис. 207). Разная степень разрушения сырцовых зданий объясняется различием их планировочного решения и габаритов.

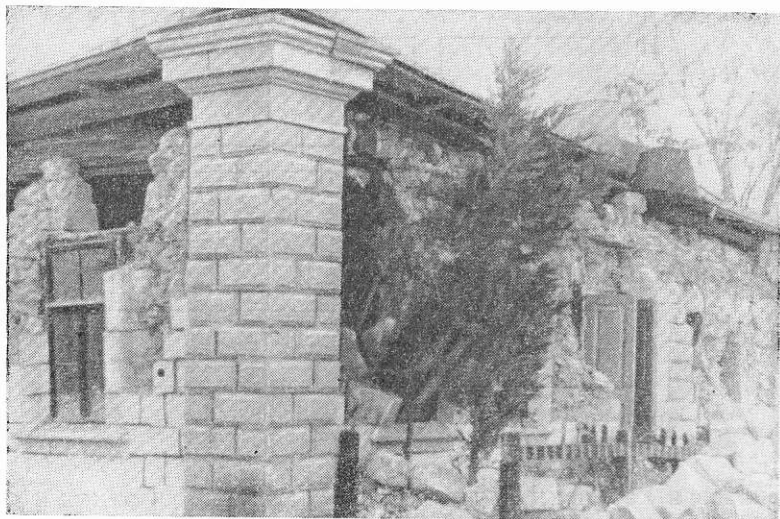
полнена на известковом растворе с плохой перевязкой швов. Фасады оштукатурены с рустовкой. Несмотря на незначительные габариты и высокую насыщенность здания внутренними стенами оно, в силу низкой прочности кладки стен и отсутствия антисейсмических мероприятий, подверглось катастрофическому разрушению. В правой стороне южного фасада карниз обрушился полностью, а кладка стены расслоилась и наружная часть ее до уровня подоконника обрушилась (рис. 209). Восточный торец и главный фасад пострадали в значительно большей степени. Там разрушились стены до оконных перемычек, а в некоторых местах даже до подоконников. Обращают на себя

Рис. 209. Разрушенное здание вокзала из каменных блоков

внимание углы здания, которые хотя и сильно деформировались, но, тем не менее, устояли. Это следует объяснить тем, что перевязка кладки в углах была выполнена более тщательно, чем в других местах.

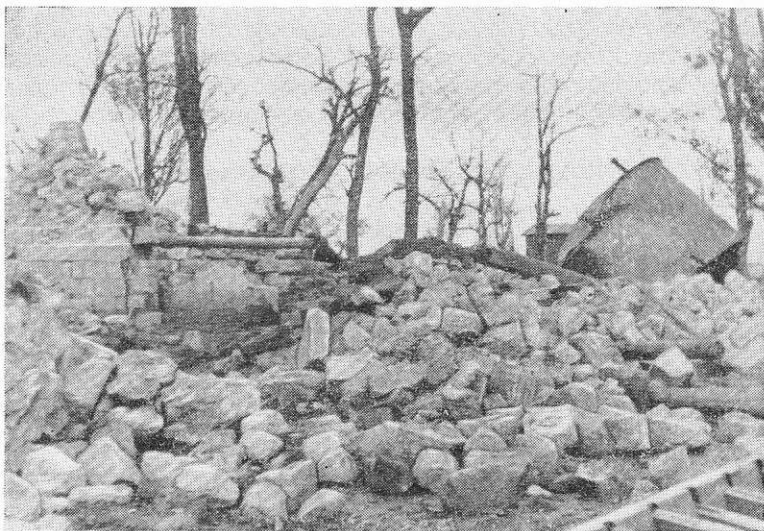
Водонапорная башня, расположенная на территории железнодорожной станции, была построена из известняка, на известковом растворе. Это сооружение разрушено до основания: кладка превращена в груды камня, а железный бак откатился в сторону. Причины столь катастрофического разрушения этого объекта кроются в низкой прочности примененного раствора и слабого его сцепления с камнем, ибо кладка разрушилась не глыбами, а рассыпалась на отдельные камни (рис. 212).

Рис. 212. Разрушение каменной водонапорной башни

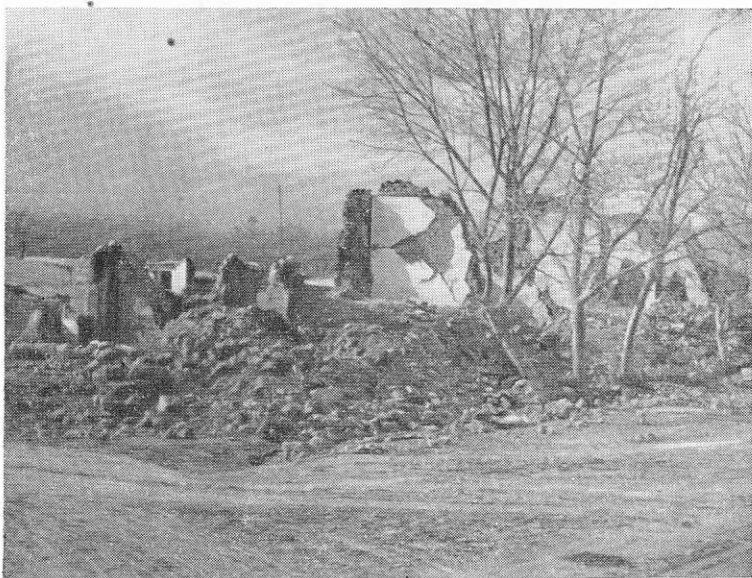
Значительная часть жилых домов и других объектов этого поселка разрушилась полностью и превратилась в кучи кирпича и мусора (рис. 213). В некоторых постройках сохранились отдельные участки стен, иные же дома устояли, но получили аварийные повреждения. Только очень немногие здания сохранились в более или менее удовлетворительном состоянии, позволяющем их временную эксплуатацию. В целом же картина разрушения поселка носит на себе печать 8-балльного землетрясения. Заслуживает особого внимания здания детского дома и

Рис. 213. Разрушения сырцовых домиков в поселке Геок-Тепе

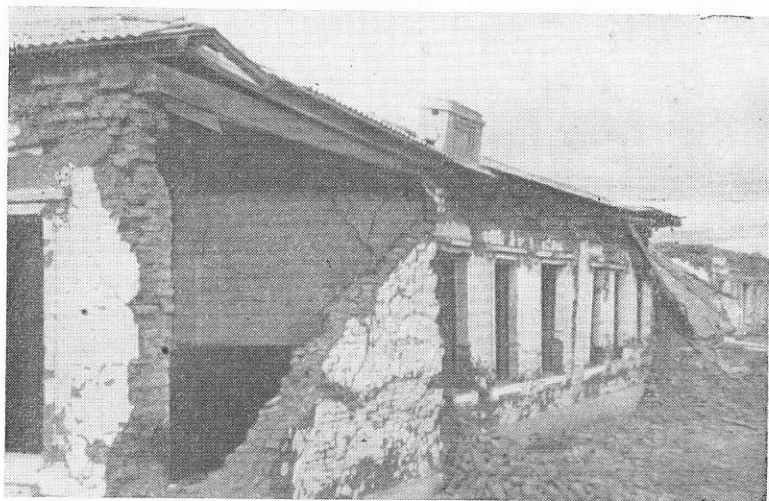
Рис. 214. Разрушение угла и главного входа детского дома из сырцового кирпича

Со стороны главного фасада сильнее всего разрушены левая часть здания и главный вход (рис. 214, 215). Вывалилась почти вся стена южного торца. Рухнула большая часть продольных и некоторая часть торцовых стен, выходящих во двор крыльев здания. Местами имеется обрушение перекрытий. Сильно деформировалась и в некоторых местах обрушилась крыша. Внутренние стены покрылись значительными трещинами, однако массового обрушения этих стен не произошло.

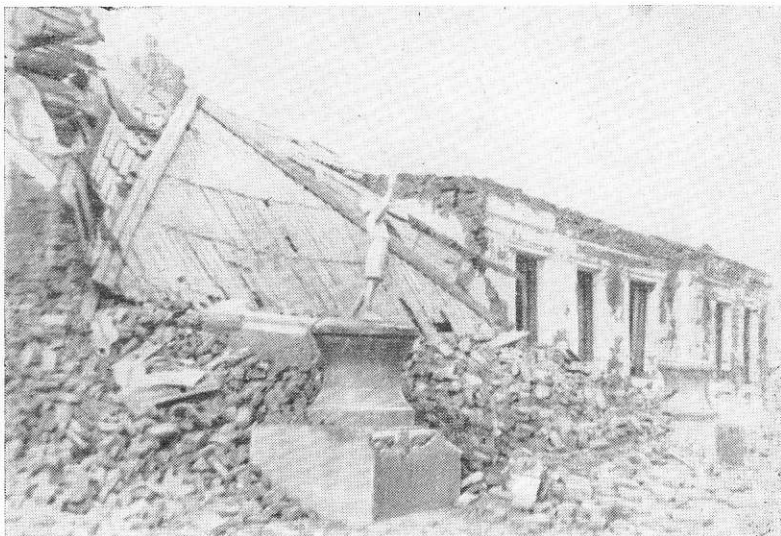
Рис. 215. Разрушенное здание детского дома со стороны главного фасада

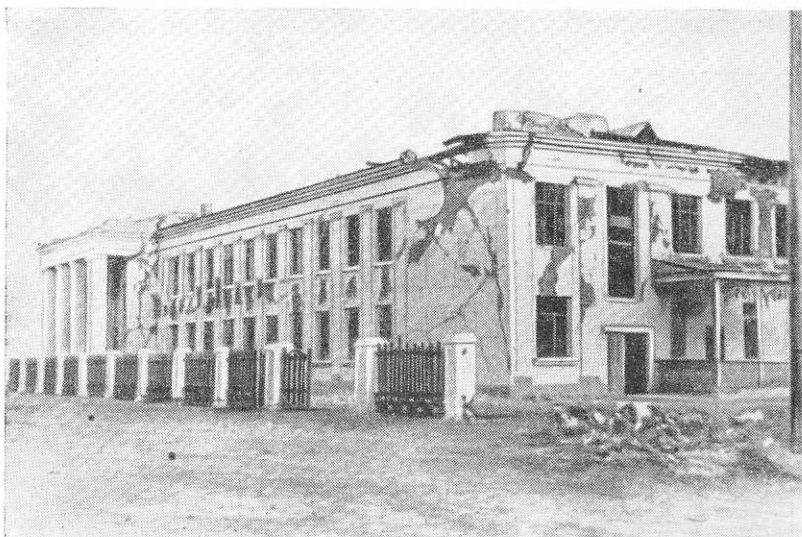
этажа и подоконниками 2-го этажа подверглись более интенсивному воздействию сейсмических сил, что легко установить по изобилию трещин и по значительным площадям отслоившейся штукатурки (рис. 216).

Рис. 216. Школа со стороны главного фасада после землетрясения

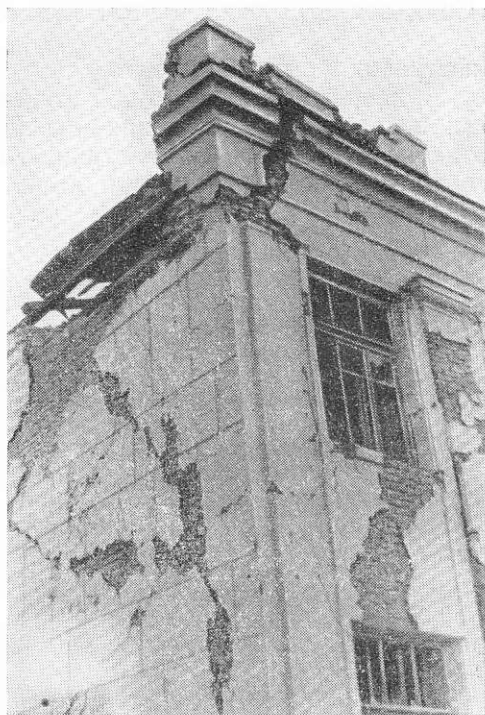
Наибольшим разрушениям подверглись глухие стены 2-го этажа, карнизные участки стен с торцов и в углах здания, выступающая часть главного входа и парапеты. На южном торце местами обвалился карниз, упал парапет, а удержав-

шая часть карниза и парапета близка к обрушению (рис. 217). Кладка стен выступающей части главного входа разрушилась местами по швам и местами по целому кирпичу. На многих внутренних стенах 2-го этажа обвалилась штукатурка и образовались большие трещины, проходящие по вертикальным швам кладки, а в двух поперечных стенах выпали участки кладки (ниже антисейсмического пояса). Кладка настолько расстроена, что удержавшиеся кирпичи заняли беспорядочное положение и свободно вынимаются рукой (рис. 218).

Рис. 217. Разрушение карнизов и парапетов

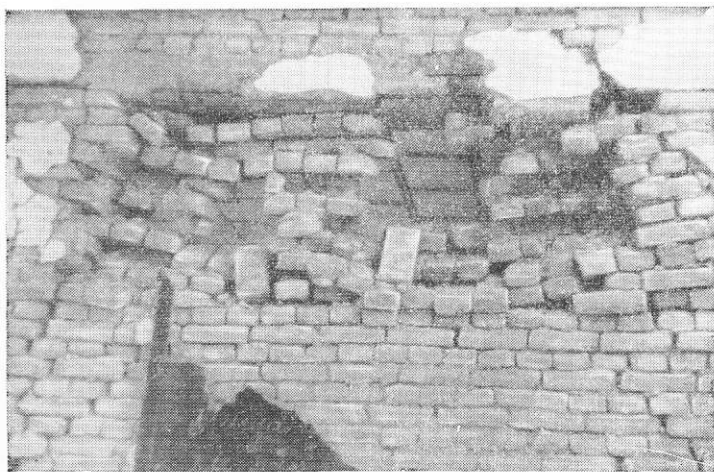
Рис. 218. Расслоение кирпичной кладки внутренней стены

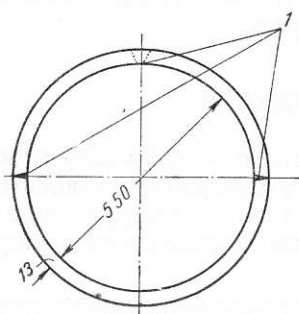
Рис. 220. Трещины в стенке круглой железобетонной шахты
1—трещины

10 мм уложена сеткой с ячейкой 20×20 см. По сообщению дежурной, находящейся в момент землетрясения на дне шахты, колебания были весьма значительными: ее отбросило от одной стороны шахты к другой с такой силой, что заставило удерживаться от падения, ухватившись за балку. Осмотр стен шахты показал, что трещины имеются лишь в самом низу на протяжении около 2 м, остальная часть стен трещин не получила (стены шахты гладко оштукатурены, так что имеющиеся трещины были отчетливо видны). На рис. 220 обозначено положение трещин; пунктиром показаны трещины, предполагаемые по некоторым признакам усматриваемым на поверхности штукатурки. Насосное оборудование выдержало землетрясение удовлетворительно. Однако пущенный после землетрясения насос начал нагнетать очень грязную воду и вскоре остановился. При повторных пусках насоса давление поднималось и вдруг внезапно падало. Можно предполагать, что срывы в работе насоса вызывались изменением удельного веса загрязненной воды, в силу чего уменьшалась высота всасывания.

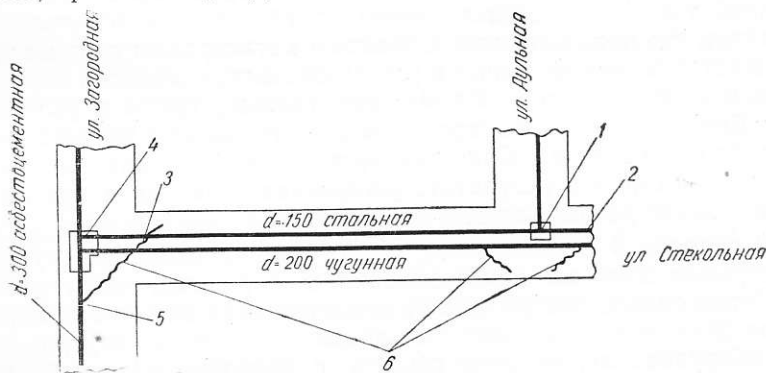
Трубы уличной водопроводной сети проложены на глубине 1,2—2,5 м. Самые значительные повреждения (изломы труб и фасонных частей) в магистральной и распределительной сети произошли по Стекольной ул., расположенной севернее железнодорожной станции (рис. 221). По этой улице трубопровод проложен на глубине 1,7 м из стальных труб диаметром 150 мм на муфтовых соединениях с резиновым уплотнителем. К крестовине примыкал трубопровод в одном боковом направлении. Узел во всех трех направлениях снабжен муфтами. В 20 м от узла на ул. Стекольной лопнул боченочек муфты. На углу Стекольной и Аульной улиц в чугунной фланцевой крестовине 150×150 мм с

Рис. 221. Схематический план повреждений труб и фасонных частей водопровода по Стекольной ул.

1—разрушенная крестовина; 2—лопнул боченец муфты с резиновым уплотнением; 3—муфта с резиновым уплотнением сдвинута в сторону; 4—поврежден смотровой колодец; 5—разрушена асбестоцементная муфта; 6—трещины на поверхности земли

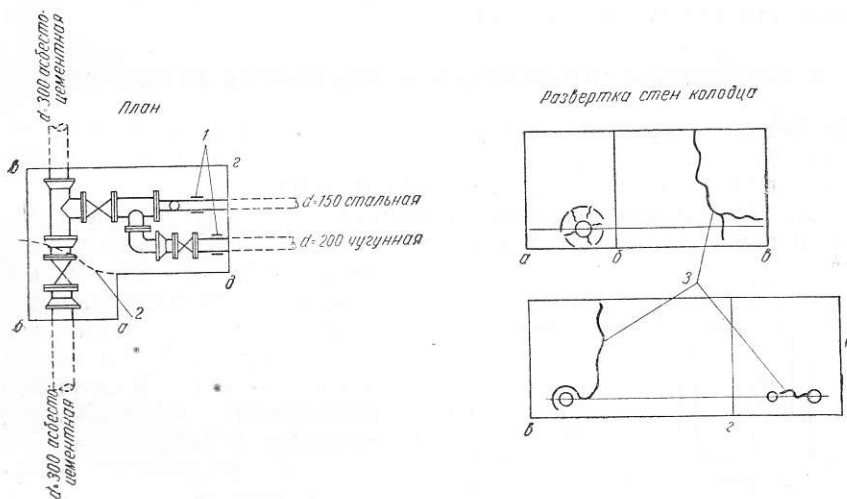
Рис. 222. Повреждения смотрового колодца

1—муфтовые соединения; 2—трещины в перекрытии; 3—трещины в стенках колодца

На рис. 222 видны повреждения смотрового колодца, расположенного на углу Стекольной и Загородной улиц. Следует обратить внимание на веерообразные трещины вокруг труб, жестко заделанных в стены колодцев.

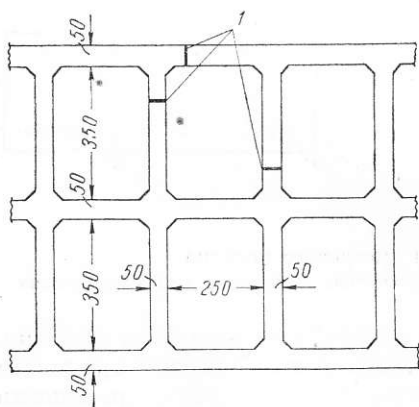
Рис. 223. План подземного ячейкового резервуара

1—трещины в стенках резервуара

б) *Отстойники и резервуары*. Подземные резервуары винного завода¹ состоят из двух рядов ячеек, по 7 шт. в ряду (рис. 223). Ячейки разделены стенками толщиной 50 см. Размеры ячеек в плане $2,5 \times 3,5$ м, глубина 4 м. Резервуары возвышаются над уровнем земли на 1,8 м. В одной из ячеек при землетрясении образовались трещины до самого дна, но раскрытие их было невелико и густая барда через них не уходила.

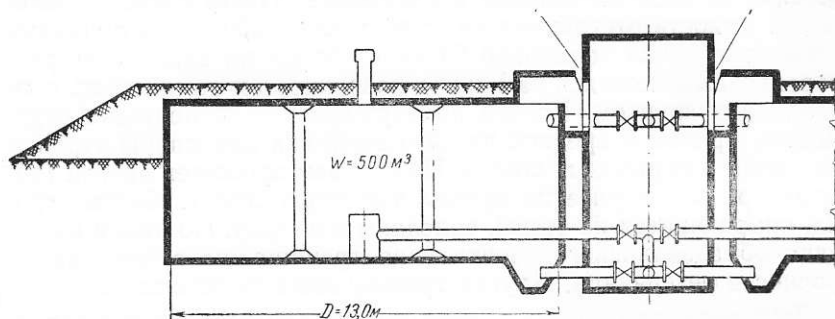
(рис. 224). Оба резервуара с железобетонным мостиком и небольшим железобетонным помещением над камерой задвижек связаны в одно целое. Резервуары повреждений не получили. Нет трещин и в точках соединения мостика со стенами резервуаров. Незначительные трещины оказались лишь по линиям приямания стенок железобетонного павильончика к железобетон-

Рис. 224. Разрез по железобетонному спаренному резервуару:
I—трещины

ному перекрытию и к стенам резервуаров. По внешнему осмотру резервуары вполне пригодны для эксплуатации, однако проверить это не удалось, так как по выбывшему из строя еще до землетрясения деревянному водоводу вода в резервуары не подавалась.

Железобетонная камера между двумя подземными железобетонными резервуарами по 500 м³ городского водопровода (геаминский узел) представляет известный интерес в связи с тем, что стальные трубопроводы, соединяющие оба резервуара, жестко заделаны в железобетоне. Никаких раструбов или других компенсаторов нет. Нарушений в трубопроводах не обнаружено, появились лишь трещины в местах сопряжения железобетонной надстройки камеры с перекрытиями резервуаров (рис. 224).

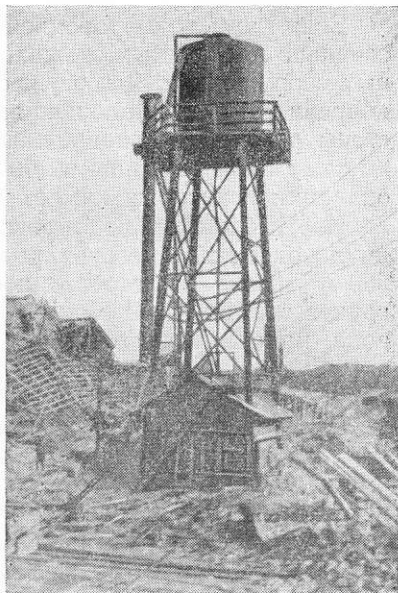
Водонапорная башня стеклобутылочного завода с металлическим баком объемом 30 м^3 , установленным без шатра на площадке, поддерживаемой четырьмя слегка наклонными стойками из швеллера № 24, имеет высоту 12,7 м до дна бака. Горизонтальные схватки соединяют угловые стойки через 4 м по высоте, диагональные раскосы выполнены из уголков $50 \times 50 \times 7 \text{ мм}$. Несмотря на то, что бак в момент землетрясения был наполнен водой и башня находилась в районе наибольших разрушений, это сооружение устояло (рис. 226).

Рис. 226. Сохранившаяся водонапорная башня на четырех стойках из швеллеров

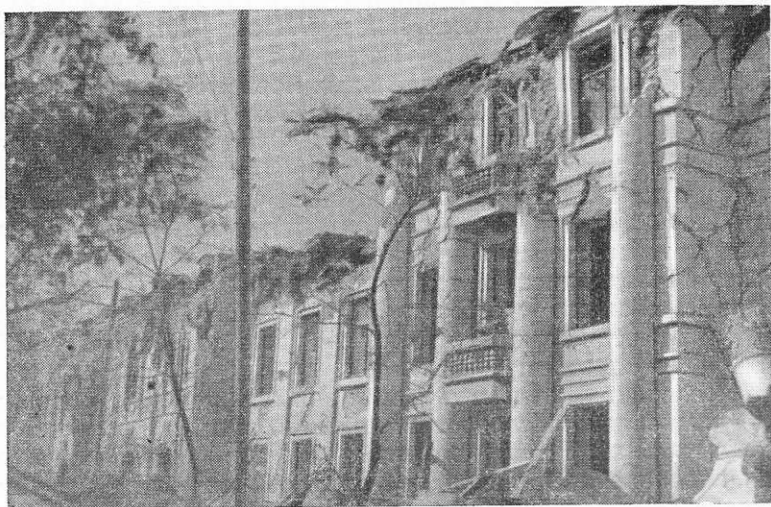
Рис. 228. Разрушение тяжелых парапетов

каменных шипцовых и брандмауэрных стен и т. п.). Эти тяжелые надстройки, действуя во время землетрясения как разрушающий рычаг, не только обрушались сами, но повреждали, опрокидывали и разрушали стены и расположенные ниже перекрытия (рис. 228);

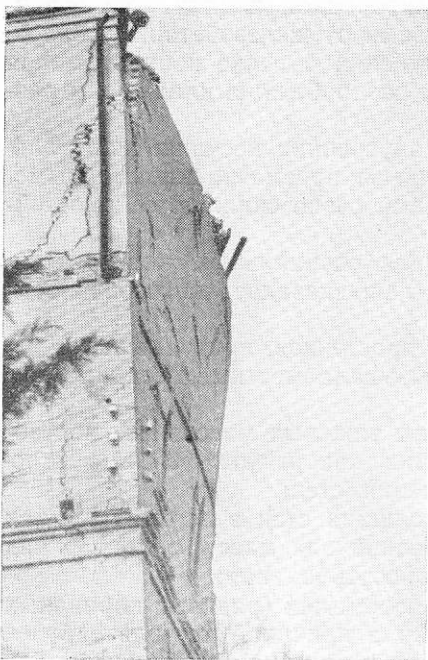
12) возведение неармированных высоких стен и заполнений приводило к выпучиванию их (рис. 229) или к полному разрушению.

Рис. 229. Выпучивание торцевой стены русского драматического театра

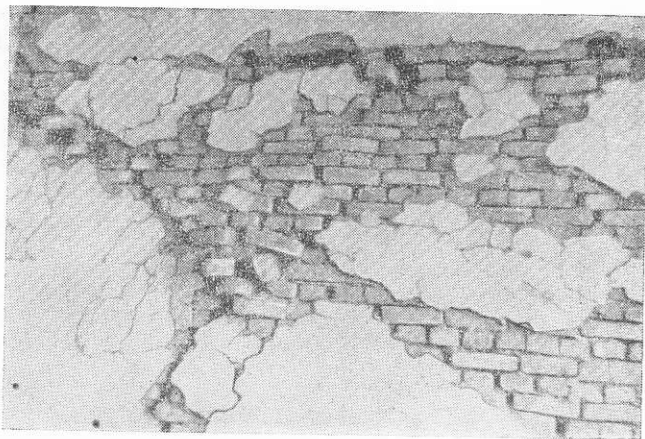
разом поперечные), как правило, повреждались больше, чем наружные (рис. 231). Кирпичные и каменные брандмауэрные и щипцовые стены в большинстве случаев обрушились, повреждая при падении крышу и разрушая перекрытия.

Рис. 231. Характерные трещины и расстройство кирпичной кладки внутренних стен

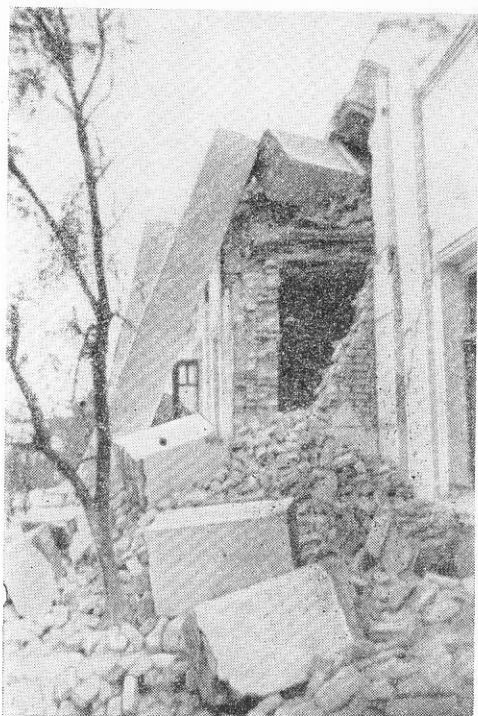
(рис. 233). Массивные кирпичные колонны портиков, выполненные без армирования, как правило, также разрушались (рис. 234).

Рис. 234. Разрушение кирпичного портика школы

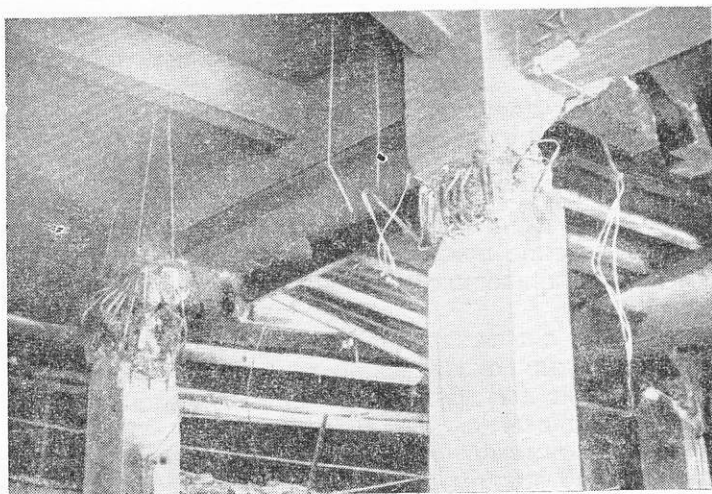
Рис. 235. Повреждение железобетонных стоек в местах их сопряжений с перекрытием

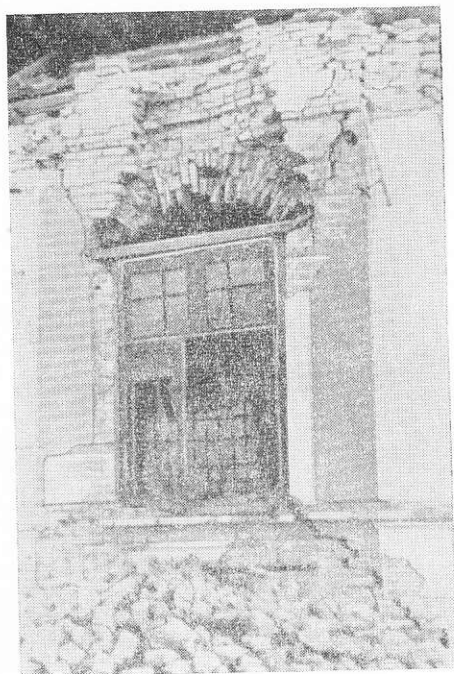
Клинчатые перемычки оказались не намного прочнее рядовых. Кладка их расстраивалась, особенно в ключе (рис. 236), а в некоторых случаях они полностью разрушались.

Рис. 236. Разрушение клинчатых перемычек

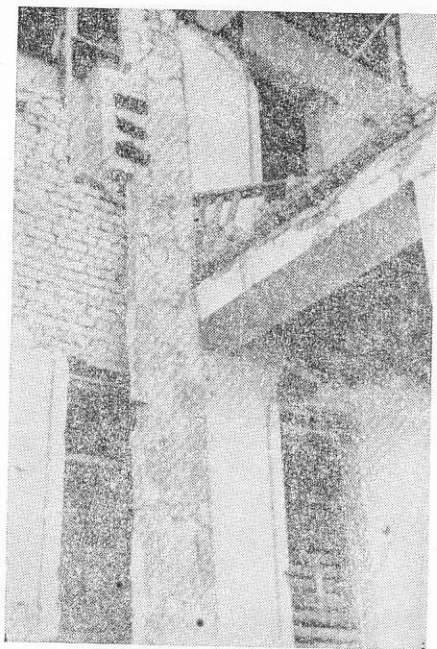
Рис. 237. Обрушение антисейсмического пояса, слабо связанного с кирпичной кладкой и с балками перекрытия (пояс висит вертикально)

зданий в большинстве случаев сводилось к нулю (рис. 237).
